<i>Doc.:</i> 2014051	INVESTIGACIÓN EXPLORATORIA DE LA CALIDAD DEL SUELO EN IDESA, AVDA. GIPUZKOA, 15. ERMUA (BIZKAIA) CÓDIGO 48034-00048	<i>Hoja nº:</i> 1 de 37
<i>Cliente:</i> IDESA		<i>Edición:</i> 0 <i>Fecha:</i> Oct. 2014

INVESTIGACIÓN EXPLORATORIA DE LA CALIDAD DEL SUELO EN "INDUSTRIAS DECOLETAJE ESTAMPACIÓN, SA." (IDESA). AVDA. GIPUZKOA, 15. ERMUA (BIZKAIA)

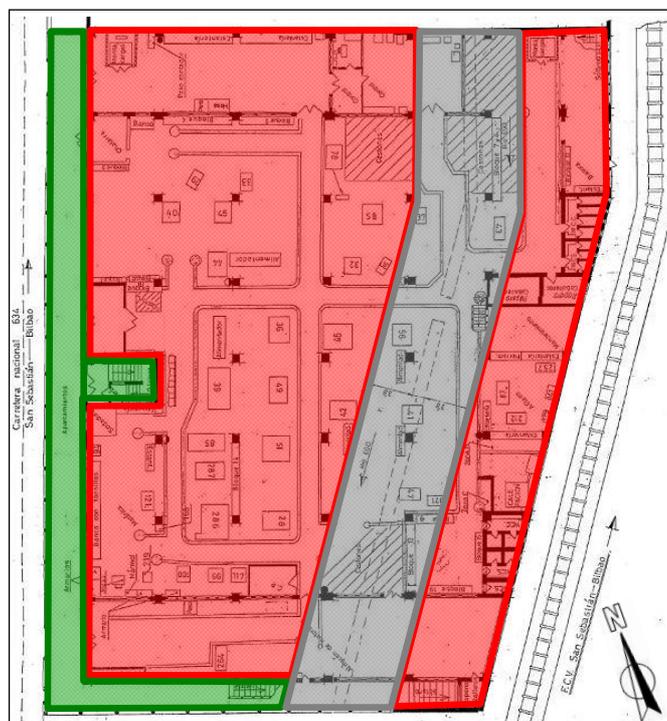
Figura n°5: Zonificación de las plantas suelo del emplazamiento. En rojo se muestra la zona con riesgo, en verde la zona sin riesgo y en gris la zona que se encuentra encima del río Ego.

Tras la recopilación de información realizada, se considera que el potencial riesgo de contaminación de la actividad productiva principal, desarrollada en la zona de riesgo es moderado debido a la presencia de solera de hormigón, en su mayor parte en buen estado.
