El Gobierno Vasco concluye el sellado temporal del vertedero de Zaldibar

Los trabajos garantizan la estabilidad para «cinco o seis años», periodo en el que deberá procederse a la colmatación definitiva

El Gobierno vasco concluye el sellado temporal del vertedero de Zaldibar

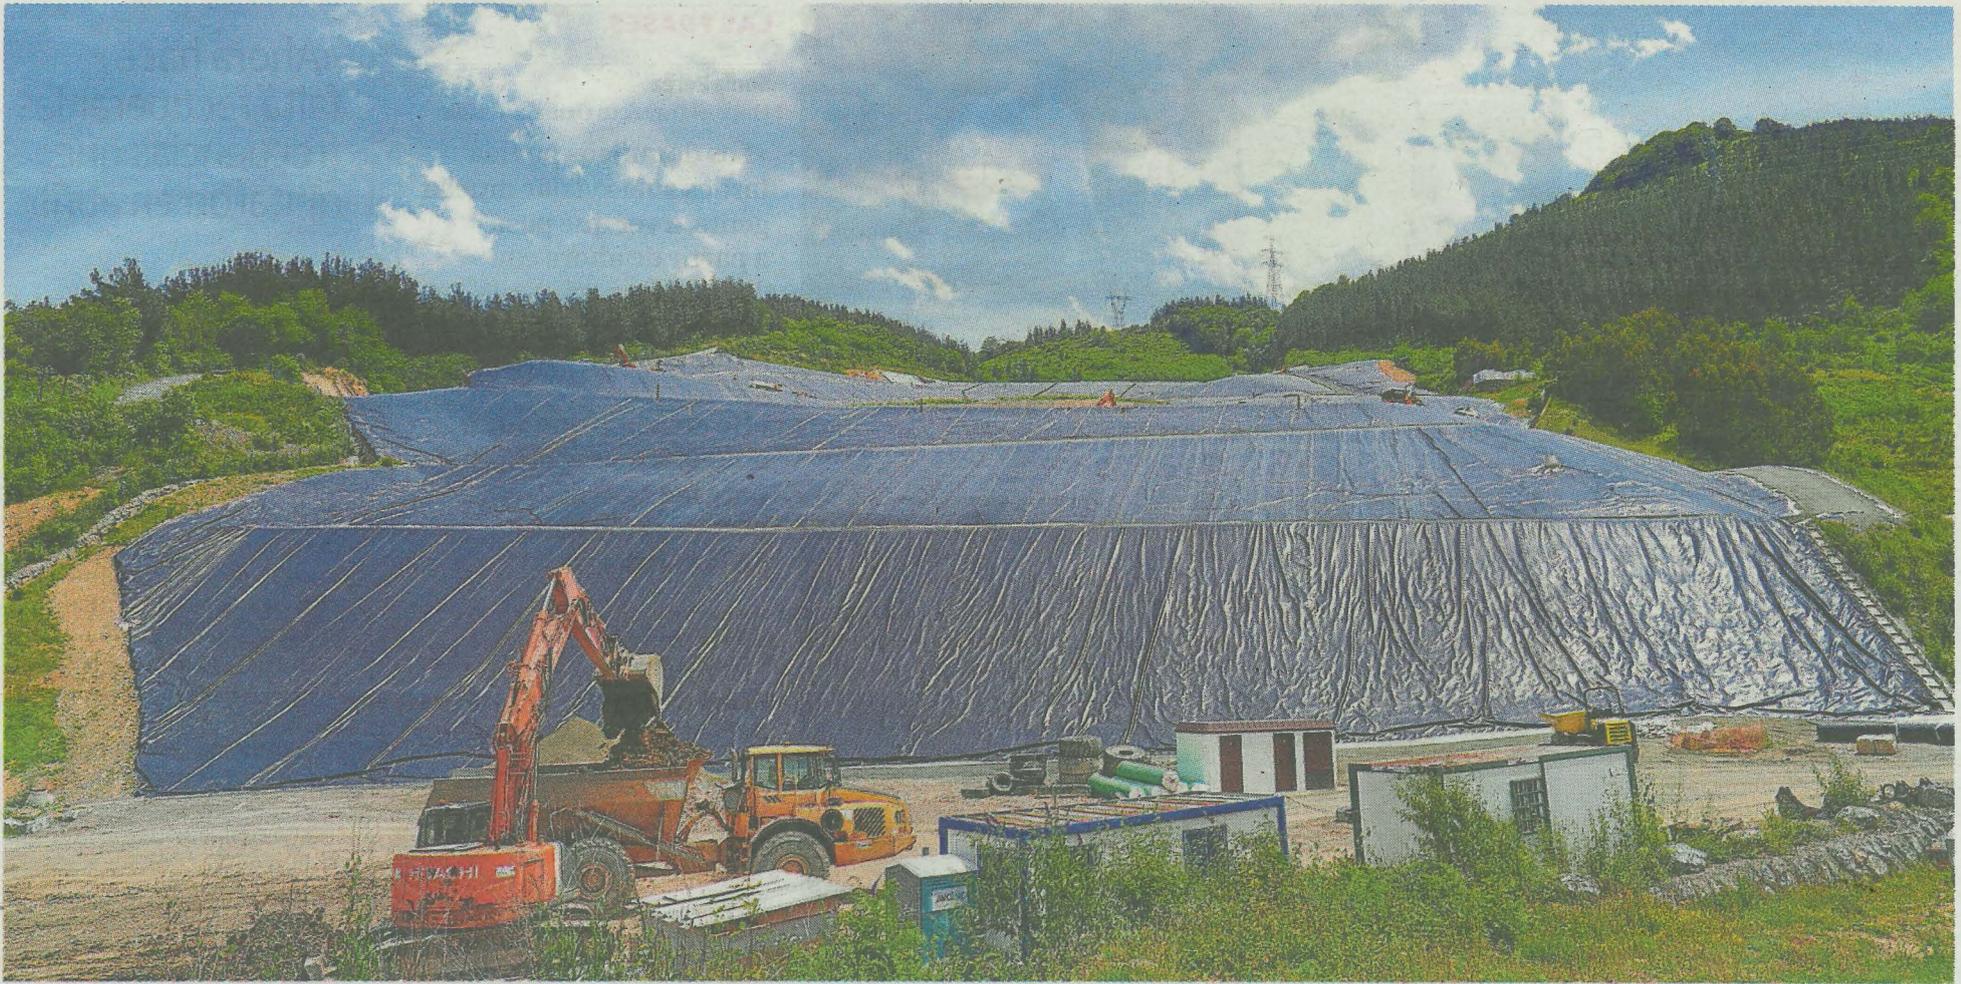
Se ha cubierto la «totalidad» de las instalaciones con paños de polietileno que evitan que la humedad y la lluvia penetren. DV

Para el sellado temporal de las instalaciones se han usado paños de polietileno (una especie de tela plástica impermeable), que una vez soldados cubren «la totalidad» del recinto. El objetivo es que la humedad y la lluvia no penetren en el vaso del vertedero, ya que debajo hay miles de toneladas de residuos, que se con-

sidera que son peligrosos al haberse mezclado con el amianto por el derrumbe. El agua podría «inflar» estos desechos, aumentando su peso y acrecentando la inestabilidad de la ladera.

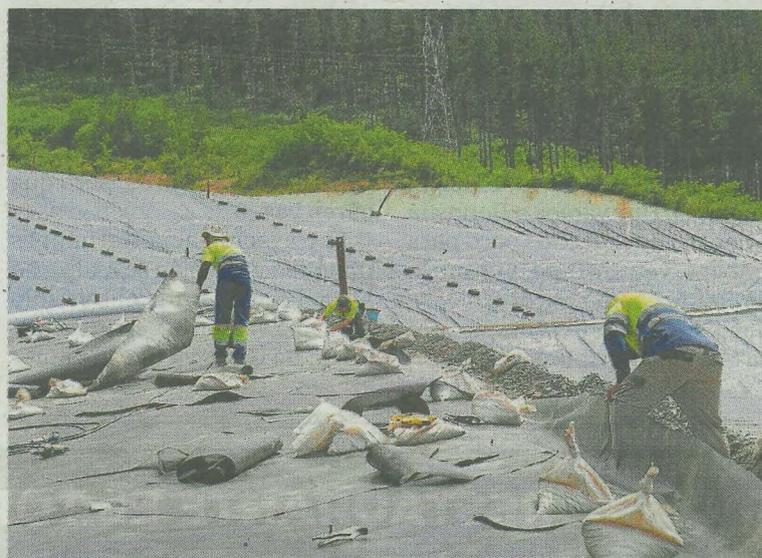
Las mediciones confirman que «no existe acumulación de agua».

Se ha procedido al drenaje total y los técnicos han establecido controles en distintos pozos de medición, que según puntualizan desde el departamento «vienen evidenciando la eficacia» de las medidas adoptadas, ya que han comprobado que, «tanto en situación seca como de lluvia», no existe «acumulación» de agua. En el departamento aclaran que «no se trata de un sellado definitivo». Es una medida provisional porque aún es pronto para proceder a una colmatación permanente, ya que podría haber gases y asentamientos. Esos trabajos, en todo caso, serían también responsabilidad de Verter Recycling.

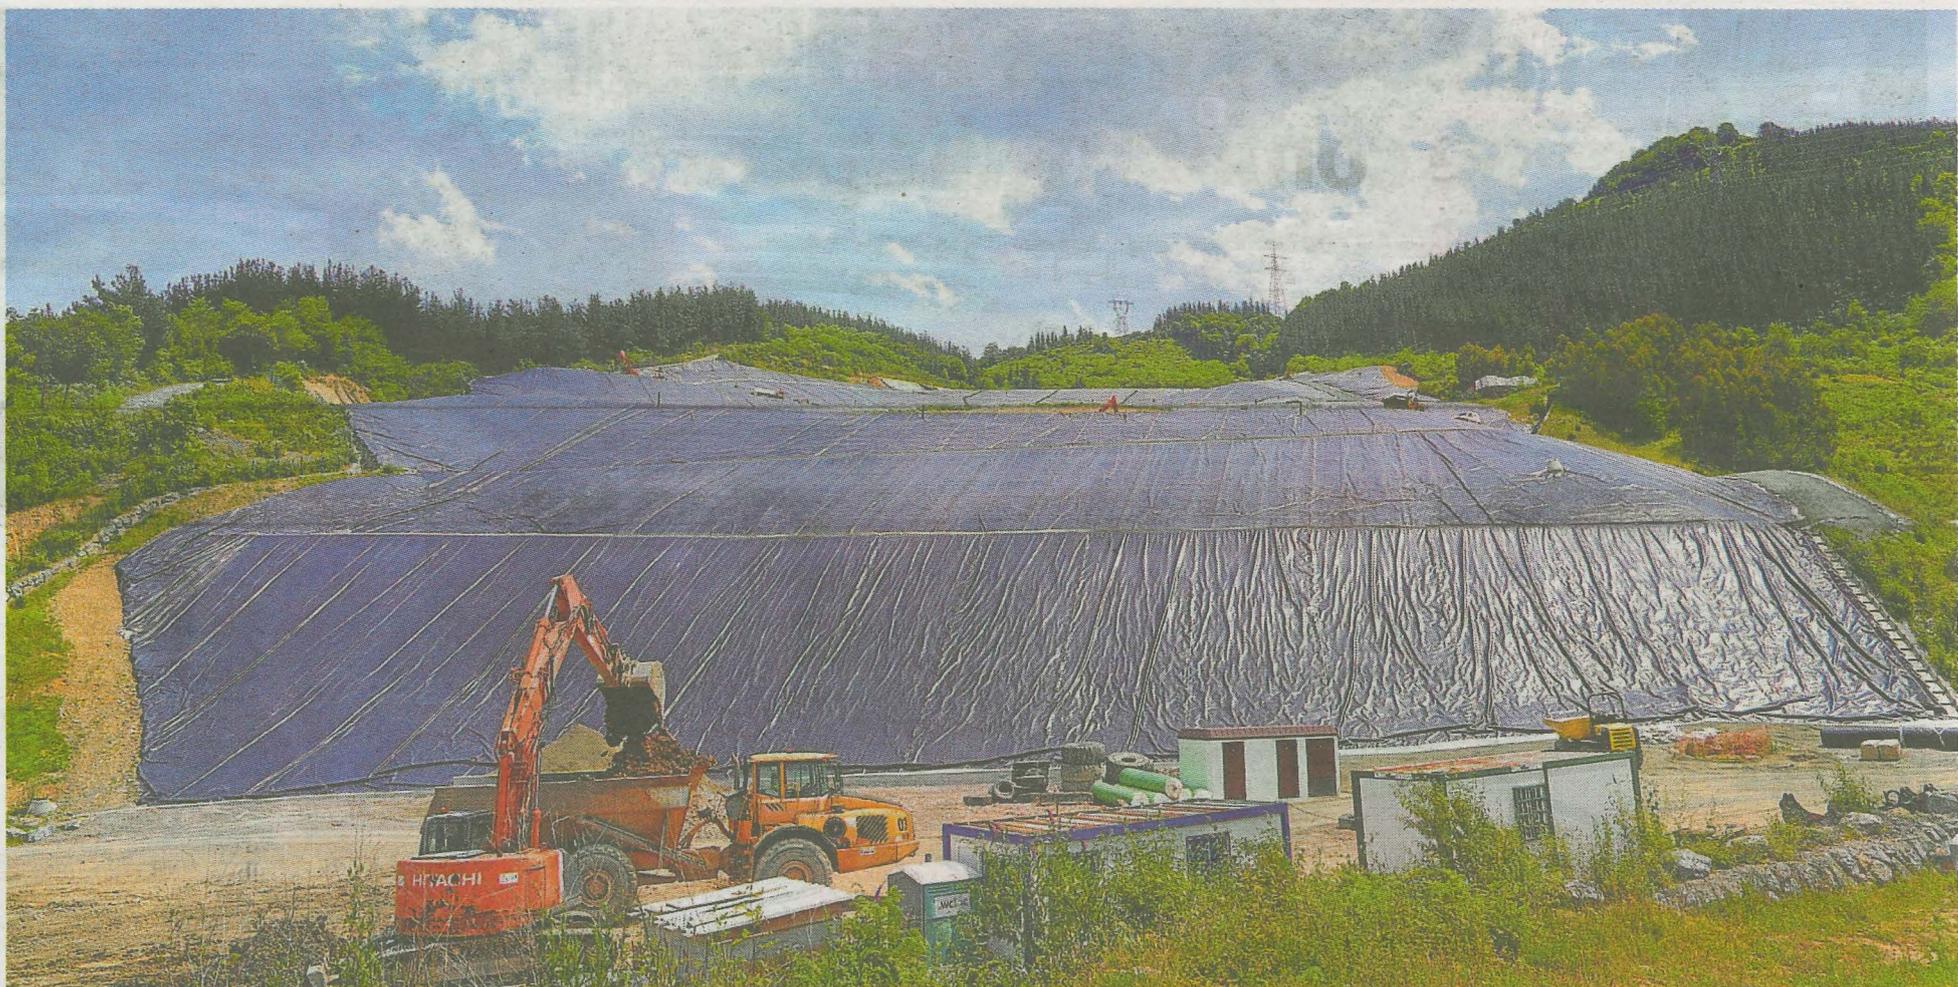
Se ha cubierto la «totalidad» de las instalaciones con paños de polietileno que evitan que la humedad y la lluvia penetren. EL CORREO

Para el sellado temporal de las instalaciones se han usado paños de polietileno (una especie de tela plástica impermeable), que una vez soldados cubren «la totalidad» del recinto. El objetivo es que la humedad y la lluvia no penetren en el vaso del vertedero, ya que debajo hay miles de toneladas de residuos que se considera que son

peligrosos al haberse mezclado con el amianto por el derrumbe. El agua podría «inflar» estos desechos, aumentando su peso y aumentando la inestabilidad de la ladera.

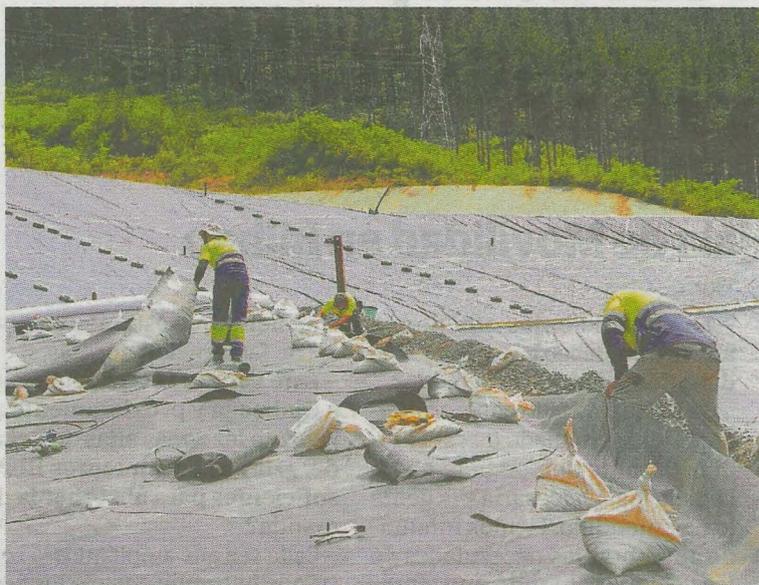
Las mediciones confirman que «no existe acumulación de agua».

Se ha procedido al drenaje total y los técnicos han establecido controles en distintos pozos de medición, que según puntualizan desde el departamento «vienen evidenciando la eficacia» de las medidas adoptadas, ya que han comprobado que, «tanto en situación seca como de lluvia», no existe «acumulación» de agua. En el departamento aclaran que «no se trata de un sellado definitivo». Es una medida provisional porque todavía es pronto para proceder a una colmatación permanente, ya que podría haber gases y asentamientos. Esos trabajos, en todo caso, serían también responsabilidad de Verter Recycling.
