# PLAN ESPECIAL DE PROTECCIÓN Y CONSERVACIÓN DEL CASCO HISTÓRICO

DOCUMENTO DE  
APROBACIÓN DEFINITIVA  
FEBRERO 2015

## NORMATIVA ESPECÍFICA

### **PLAN ESPECIAL DE PROTECCIÓN Y CONSERVACIÓN - CASCO HISTÓRICO DE ERMUA**

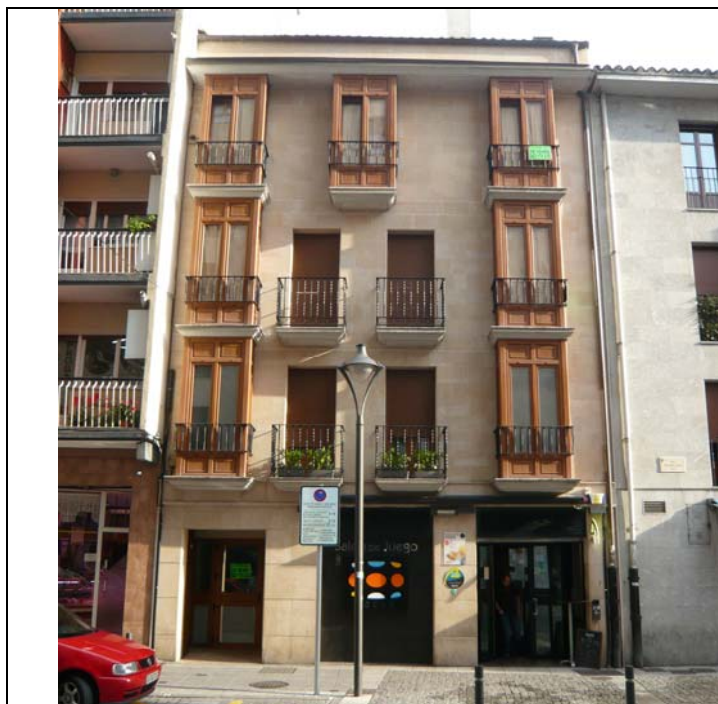
| DIRECCIÓN | PROBALEKU Nº 2 | | | |

| ESTADO DE CONSERVACIÓN (1) | | DESCRIPCIÓN | ESTADO | VAL |
|---|---|---|---|---|
| ESTRUCTURA | VERTICAL | Pórticos de fábrica y madera | | B |
| | HORIZONTAL | Madera | | B |
| CUBIERTA | ESTRUCTURA | Madera | | B |
| | CUBRICIÓN | Teja cerámica curva | | B |
| FACHADAS | PLANTA BAJA | Piedra | | B |
| | PLANTAS ALTAS | Piedra | | B |

| VALORACIÓN ESTADO CONSTRUCTIVO (SEGÚN DISPOSICIONES DEL DECRETO 317/2002, 30 DICIEMBRE) | B |

| <b>ESTRUCTURA</b> | CONSOLIDACION- SUSTITUCION PARCIAL DE ELEMENTOS ESTRUCTURALES | |
| <b>CUBIERTA</b> | RETEJADO-LIMPIEZA-IMPERMEABILIZACIÓN | |
| <b>FACHADAS</b> | LIMPIEZA-REFORMA DE ACABADOS | |

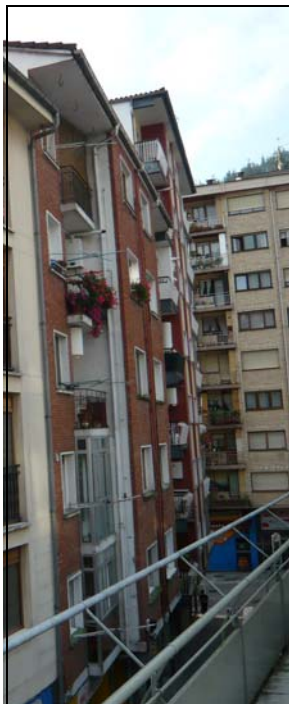
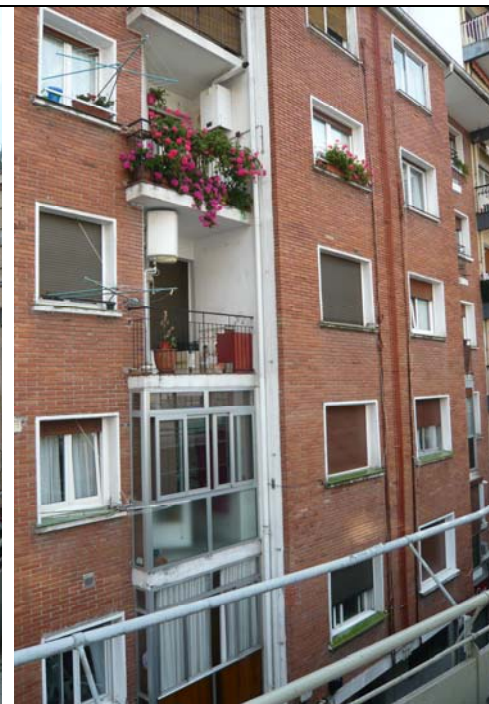
| ESTADO DE CONSERVACIÓN | | DESCRIPCIÓN | ESTADO | VAL |
|---|---|---|---|---|
| | CARPINTERÍA | Madera | Deterioro elemento constitutivo | R |

| VALORACIÓN ESTADO CONSTRUCTIVO (SEGÚN DISPOSICIONES DEL DECRETO 317/2002, 30 DICIEMBRE) | B |

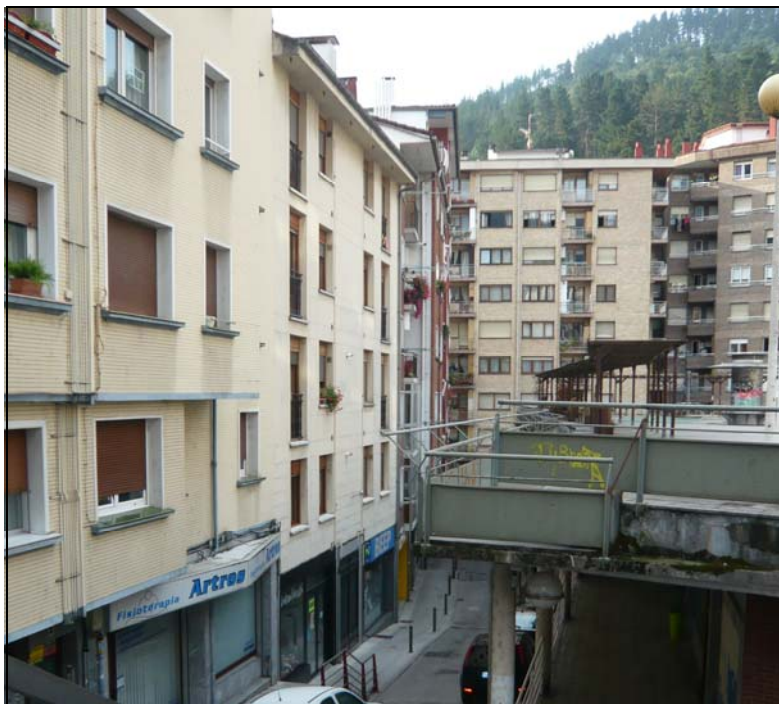
#### SITUACIÓN ACTUAL

| INTERÉS ARQUITECTÓNICO | SIN INTERÉS | RELACIÓN ENTORNO | SIN AGRESIÓN | |

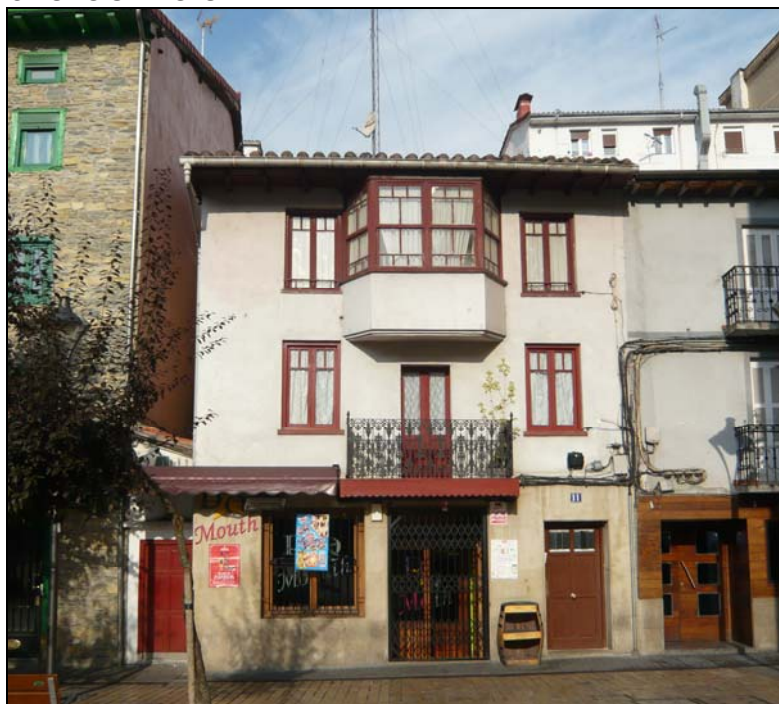
#### SITUACIÓN ACTUAL

| ESTADO DE CONSERVACIÓN | | DESCRIPCIÓN | ESTADO | VAL |
|---|---|---|---|---|
| | CUBRICIÓN | Teja cerámica curva | Deterioro elemento constitutivo | R |
| | CARPINTERÍA | Madera | Deterioro elemento constitutivo | R |

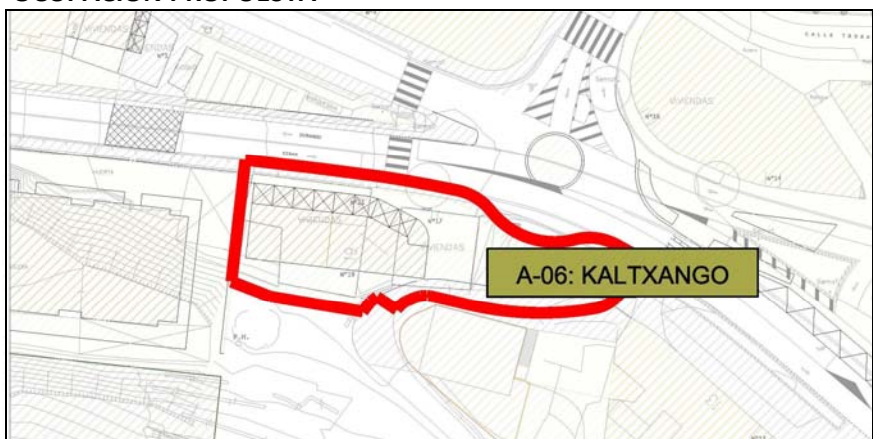
**OCUPACIÓN PROPUESTA**

| CATEGORÍA INTERVENCIÓN | Sustitución |

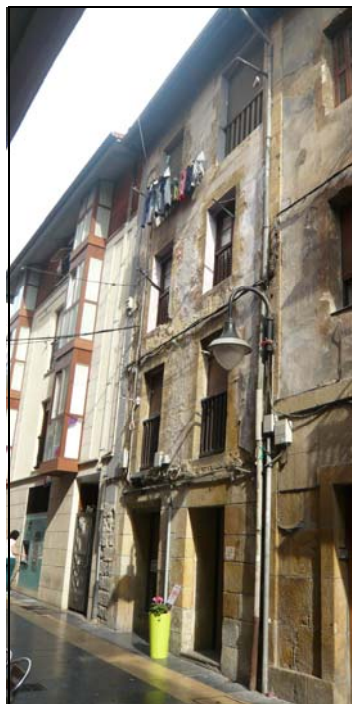
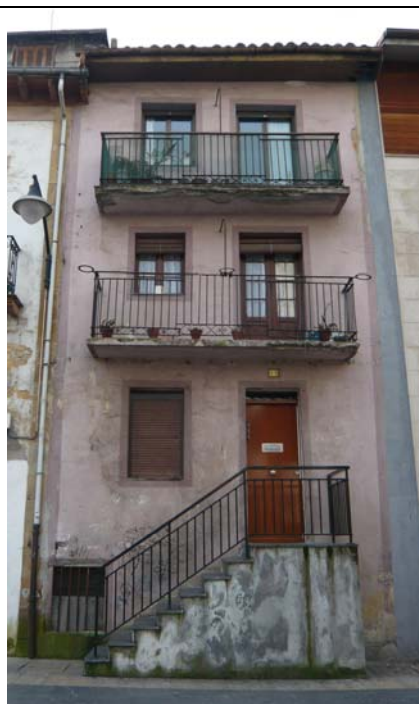
| ESTADO DE CONSERVACIÓN | | DESCRIPCIÓN | ESTADO | VAL |
|---|---|---|---|---|
| CUBIERTA | ESTRUCTURA | Estructura de madera | Deterioro elemento constitutivo | M |

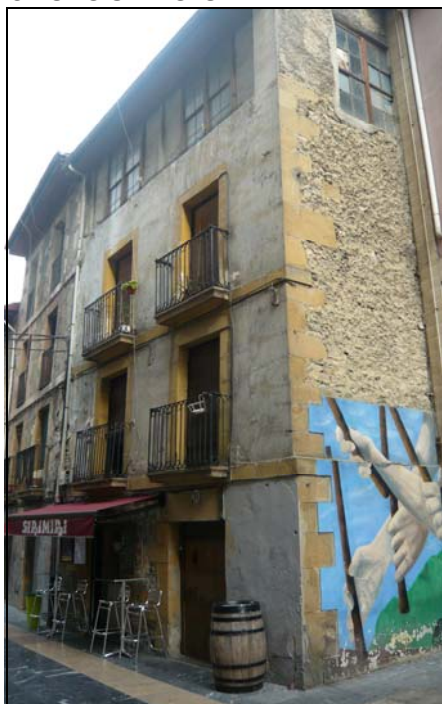
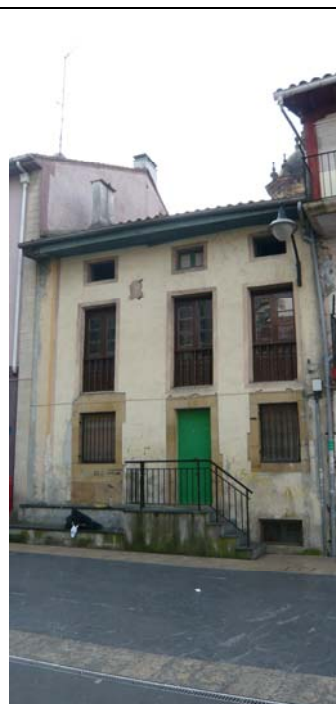
| ESTADO DE CONSERVACIÓN | | DESCRIPCIÓN | ESTADO | VAL |
|---|---|---|---|---|
| ESTRUCTURA | VERTICAL | Muros de carga, pilares de madera | Deterioro elemento constitutivo | R |
| CUBIERTA | ESTRUCTURA | Vigas de madera | Deterioro elemento constitutivo, flechas, pandeos | R |

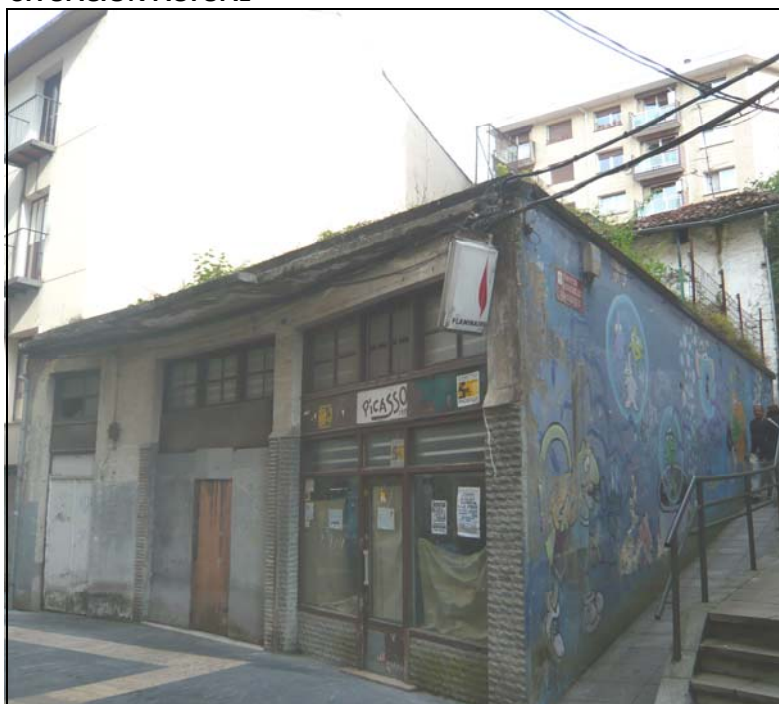
#### SITUACIÓN ACTUAL

| INTERÉS ARQUITECTÓNICO | SIN INTERÉS | RELACIÓN ENTORNO | AGRESIVO | |

| ESTADO DE CONSERVACIÓN | | DESCRIPCIÓN | ESTADO | VAL |
|---|---|---|---|---|
| CUBIERTA | ESTRUCTURA | Pórticos y losas de hormigón | Deterioro elemento constitutivo | M |
| | CARPINTERÍA | Madera | Deterioro elemento constitutivo | R |

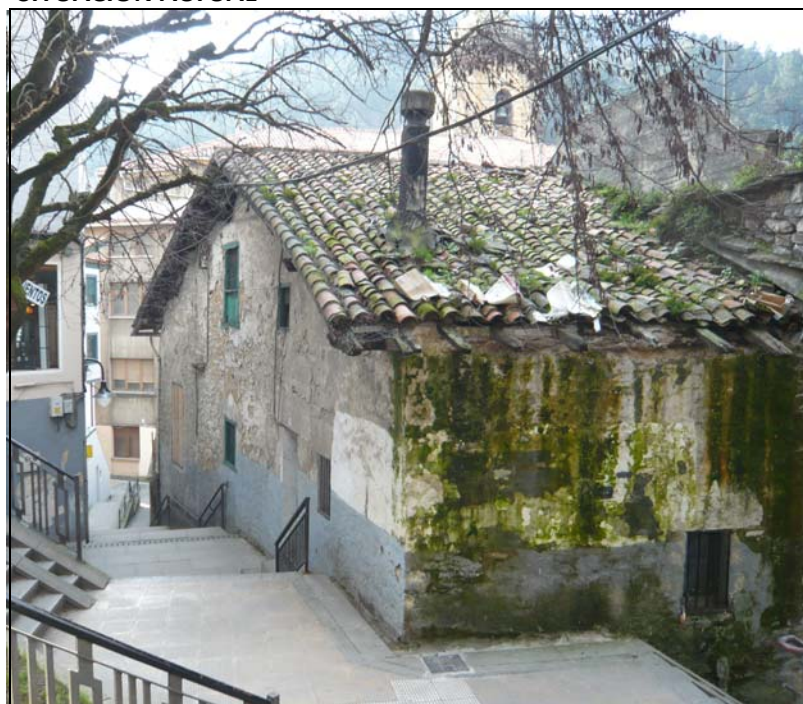
## SITUACIÓN ACTUAL

| ESTADO DE CONSERVACIÓN | | DESCRIPCIÓN | ESTADO | VAL |
|---|---|---|---|---|
| | HORIZONTAL | Forjado y vigas de madera | Deterioro elemento constitutivo | M |
| CUBIERTA | ESTRUCTURA | Cerchas de madera | Deterioro elemento constitutivo | M |
| | CUBRICIÓN | Teja cerámica curva | Deterioro elemento constitutivo | M |

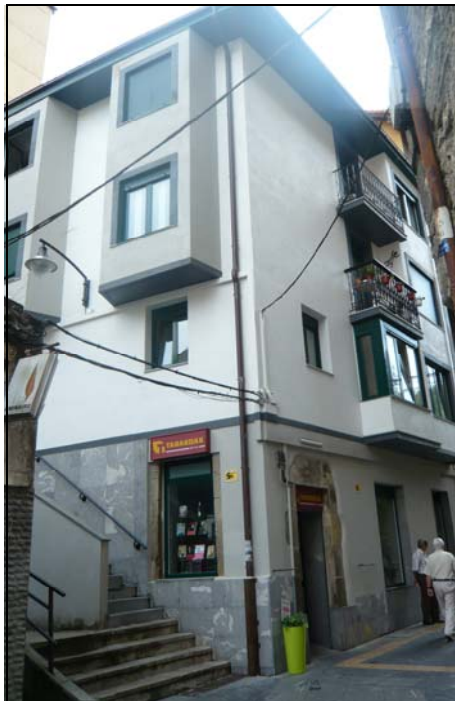
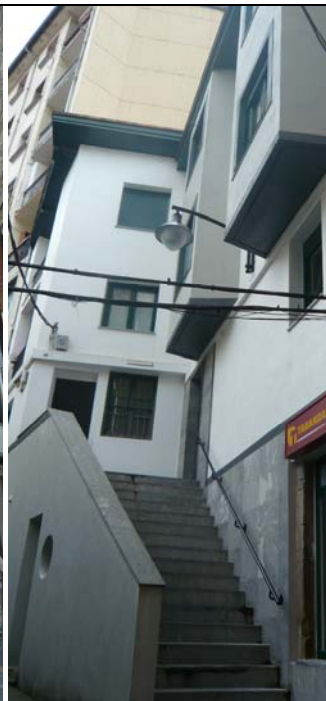
#### SITUACIÓN ACTUAL

| ESTADO DE CONSERVACIÓN | | DESCRIPCIÓN | ESTADO | VAL |
| | PLANTAS ALTAS | Revoco | Desconches | R |
| | PLANTAS ALTAS | Revoco | Desconches | M |

| VALORACIÓN ESTADO CONSTRUCTIVO (SEGÚN DISPOSICIONES DEL DECRETO 317/2002, 30 DICIEMBRE) | B |

| ESCALERA | CONSOLIDACION- SUSTITUCION PARCIAL DE ELEMENTOS ESTRUCTURALES | X |
| | NUEVAS INSTALACIONES -NUEVOS BAÑOS | X |
| | ASLAMIENTO TERMICO Y ACUSTICO | X |

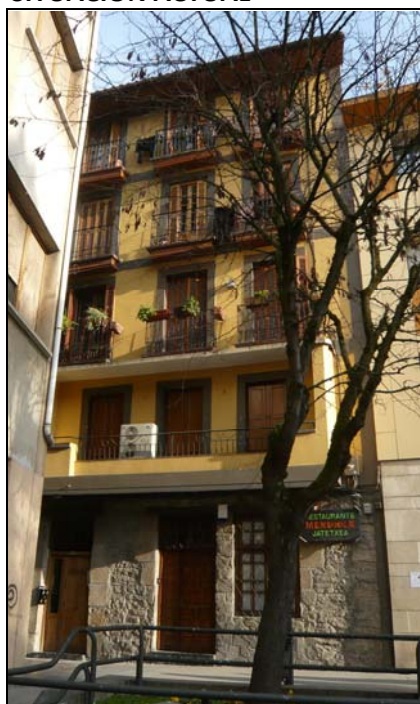
#### SITUACIÓN ACTUAL

| DIRECCIÓN | ERDIKOKALE Nº 19 | | | |

| ESTADO DE CONSERVACIÓN (1) | | DESCRIPCIÓN | ESTADO | VAL |

| VALORACIÓN ESTADO CONSTRUCTIVO (SEGÚN DISPOSICIONES DEL DECRETO 317/2002, 30 DICIEMBRE) | B |

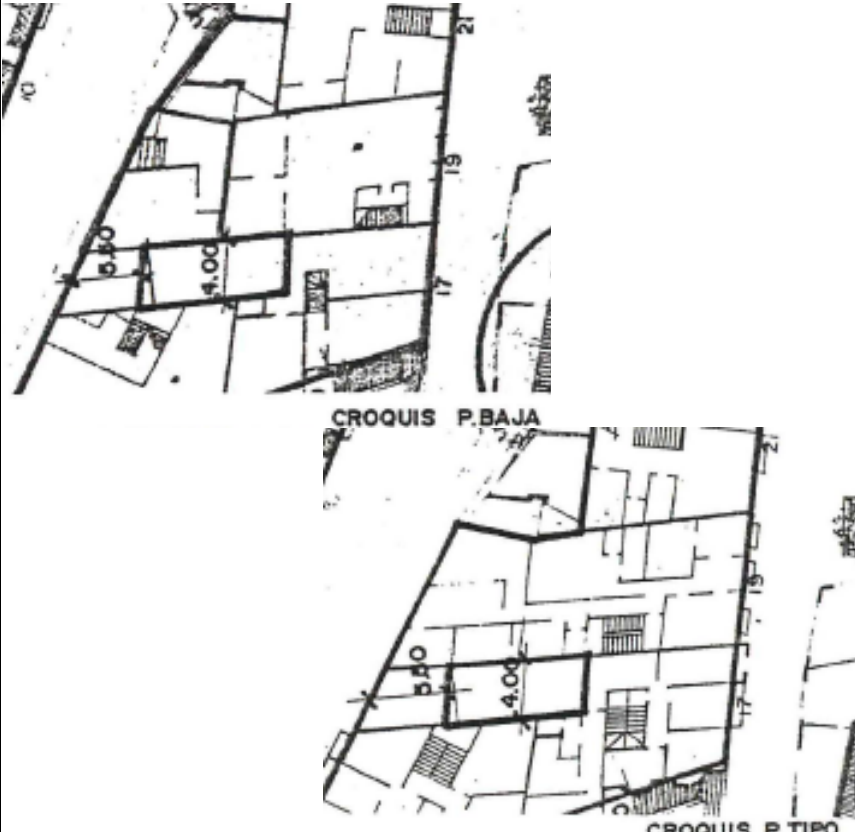
**CROQUIS**
**ELEMENTOS DE INTERÉS**

| | <b>FACHADAS</b> | <b>COMPOSICIÓN</b> | X |
| | | <b>HUECOS</b> | X |

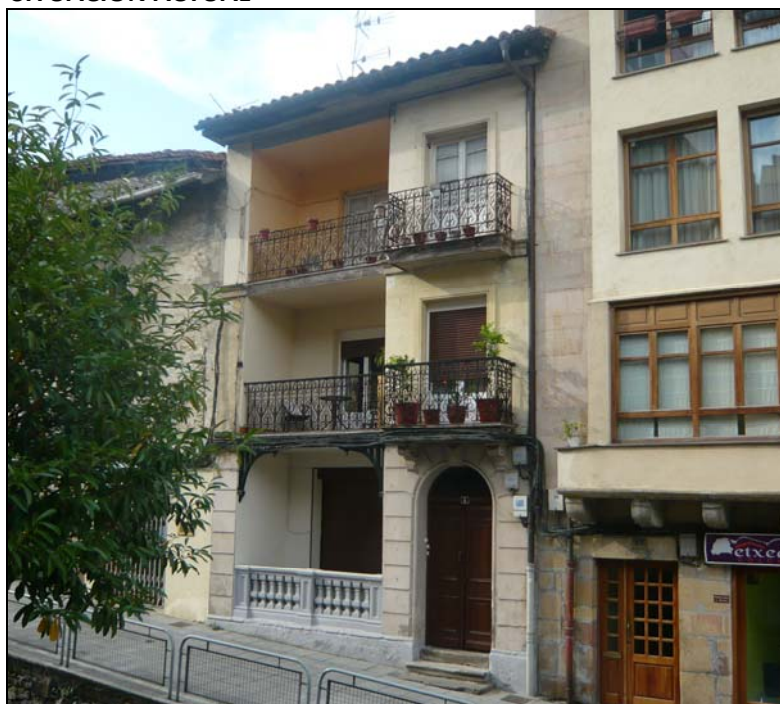
#### SITUACIÓN ACTUAL

| ESTADO DE CONSERVACIÓN | | DESCRIPCIÓN | ESTADO | VAL |
|---|---|---|---|---|
| CUBIERTA | ESTRUCTURA | Madera | Deterioro elementos constitutivo | R |

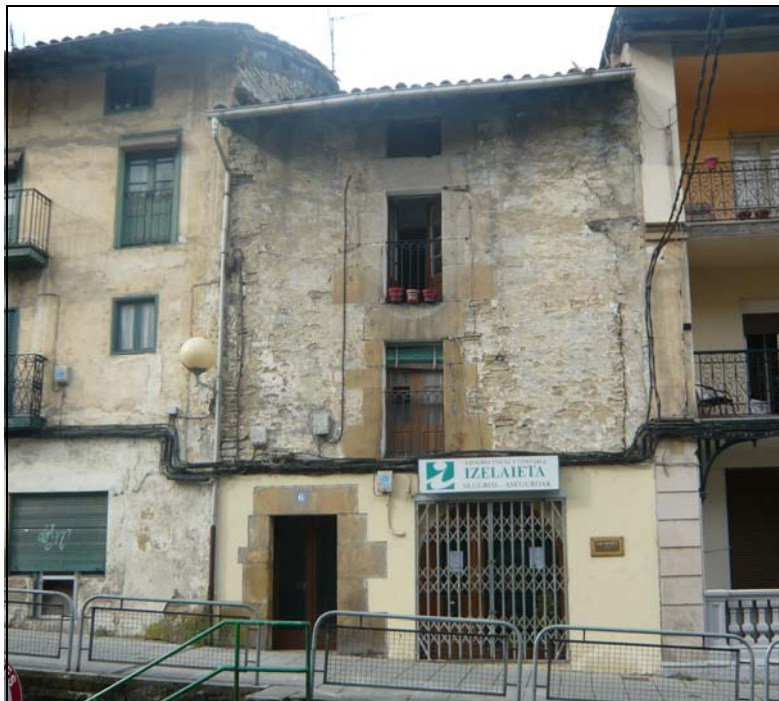
#### SITUACIÓN ACTUAL

| ESTADO DE CONSERVACIÓN | | DESCRIPCIÓN | ESTADO | VAL |
|---|---|---|---|---|
| CUBIERTA | ESTRUCTURA | Madera | Deterioro elementos constitutivos, flechas, pandeos | R |
| | CUBRICIÓN | Teja cerámica curva | Deterioro elementos constitutivo | R |
| | CARPINTERÍA | Madera | Deterioro elementos constitutivo | M |

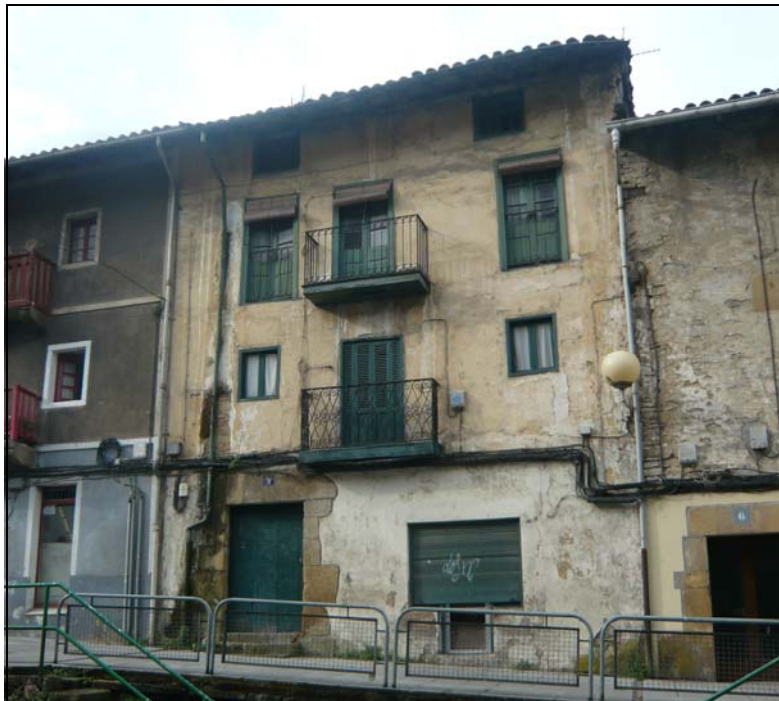
#### SITUACIÓN ACTUAL

| ESTADO DE CONSERVACIÓN | | DESCRIPCIÓN | ESTADO | VAL |
|---|---|---|---|---|
| CUBIERTA | ESTRUCTURA | Madera | Deterioro elementos constitutivo | R |
| | CARPINTERÍA | Madera | Deterioro elementos constitutivo | M |

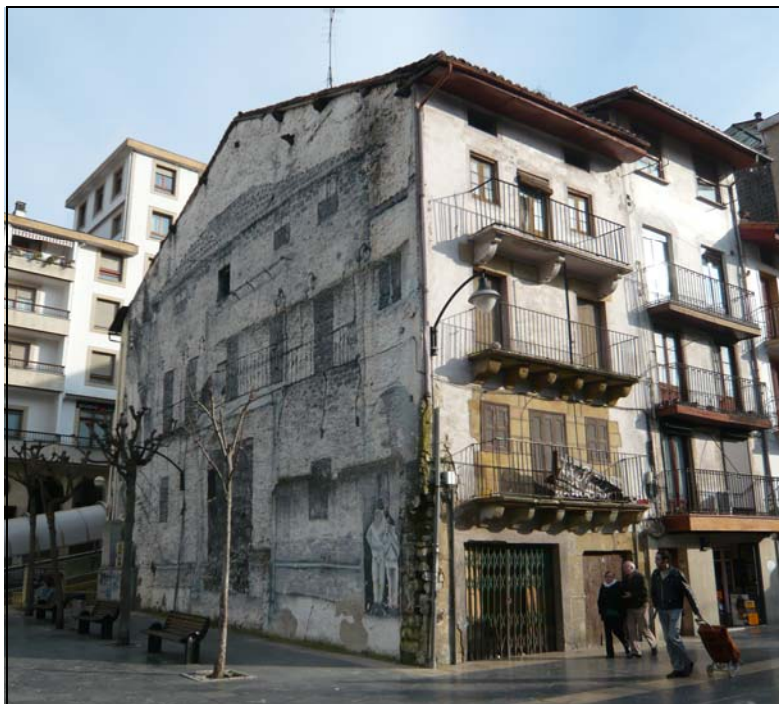
## SITUACIÓN ACTUAL

| ESTADO DE CONSERVACIÓN | | DESCRIPCIÓN | ESTADO | VAL |
|---|---|---|---|---|
| | CUBRICIÓN | Teja cerámica curva | Deterioro elemento constitutivo | R |
| INSTALACIONES | FONTANERÍA | Tuberías de plomo | Deterioro elemento constitutivo | R |

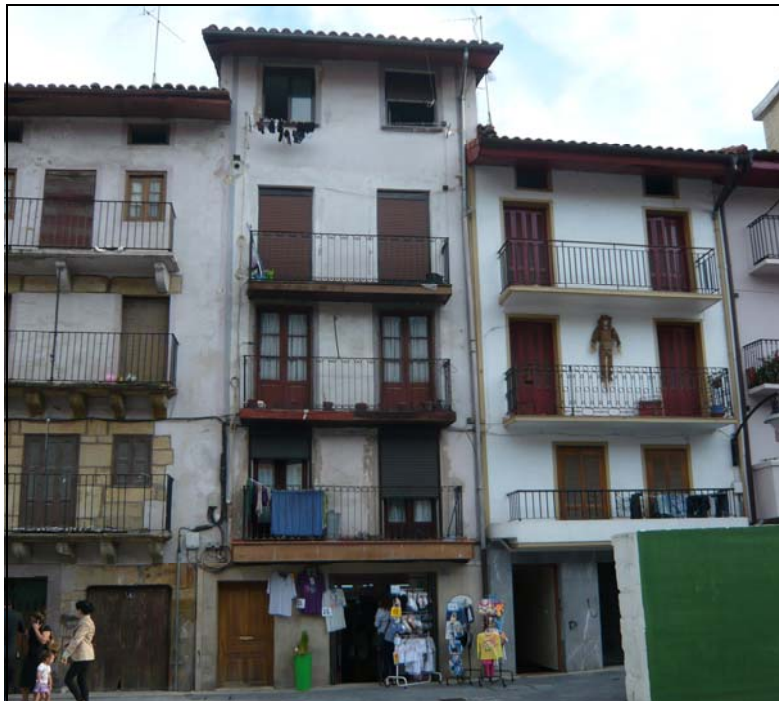
#### SITUACIÓN ACTUAL

| ESTADO DE CONSERVACIÓN | | DESCRIPCIÓN | ESTADO | VAL |
|---|---|---|---|---|
| | <b>ELECTRICIDAD</b> | Exterior | Defectuosa | R |

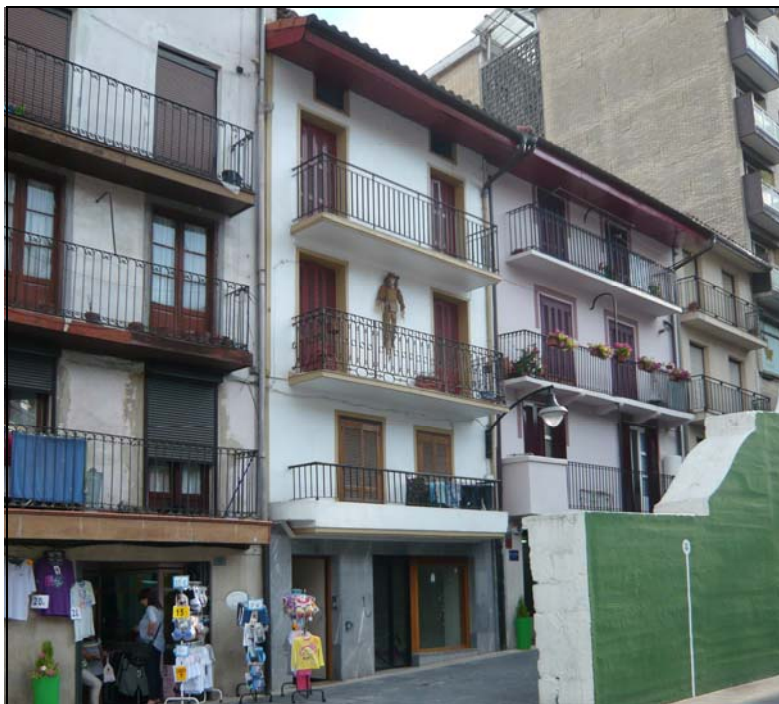
#### SITUACIÓN ACTUAL

| ESTADO DE CONSERVACIÓN | | DESCRIPCIÓN | ESTADO | VAL |
|---|---|---|---|---|
| | PLANTAS ALTAS | Revoco pintado y madera | Falta limpieza del material, grietas | R |

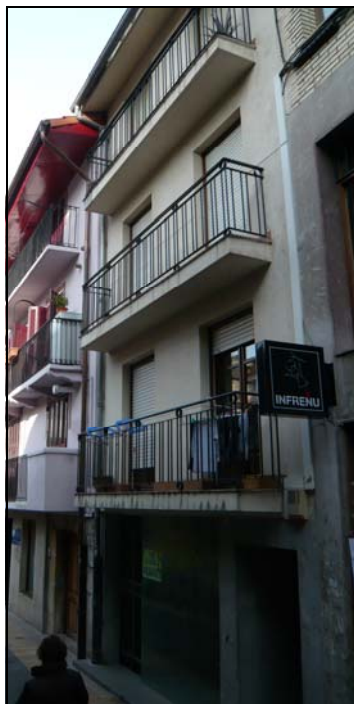
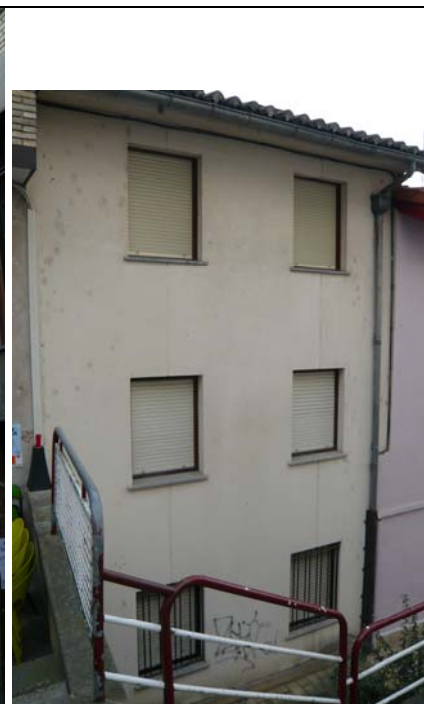
#### SITUACIÓN ACTUAL

| ESTADO DE CONSERVACIÓN (1) | | DESCRIPCIÓN | ESTADO | VAL |
| ESTRUCTURA | VERTICAL | | | B |
| | HORIZONTAL | | | B |
| CUBIERTA | ESTRUCTURA | | | B |
| | CUBRICIÓN | Teja cerámica curva | | B |
| FACHADAS | PLANTA BAJA | Revoco pintado | | B |
| | PLANTAS ALTAS | Revoco pintado | | B |
| | CARPINTERÍA | Madera | | B |
| TRASERA | PLANTA BAJA | Mampuesto | | B |

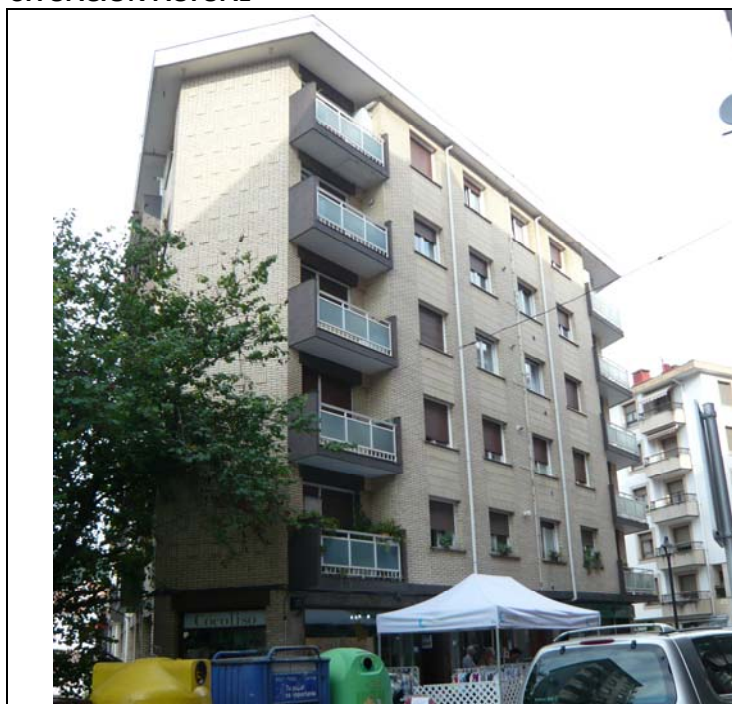
#### SITUACIÓN ACTUAL

| INTERÉS ARQUITECTÓNICO | SIN INTERÉS | RELACIÓN ENTORNO | AGRESIVO | |
