# **HIRIA ANTOLATZEKO PLAN OROKORRA**

**BEHIN-BETIKO ONESPENAREN  
AGIRIA**  
2015 eko OTSAILA

## **V. LIBURUKIA KATALOGO**

## **V LIBURUKIA ERMUAKO PLAN OROKORRAREN KATALOGOA**

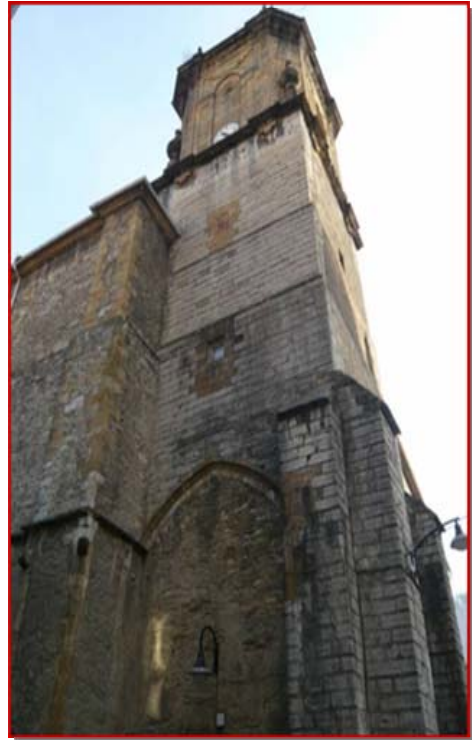
### SANTIAGOKO ELIZA

Hasierako eraikuntza gotikoa berreraikita barroko aroan (1602). Ez dira existitzen bere hasierako ezaugarrien datuak. Eliza liraina eta zabala harrizkoa, nabe bakar batekin (125x61 oinekoa) ganga nerbiodunez estalia.

Kanpandorrea ojiba-gangaren gainean altxatzen da eta eraiki zen 1738 churrigueresco estiloaren arabera. Elizak baditu erlikia zoragarriak eta beste apaingarri batzuk.

Elizaren fabrikak gaur egun badauka gehitutako eraikin bat egin zela mende honen erdi partean, eskola eta parrokiaren bulego bezala erabiltzen dena, horrek asko lesionatzen du tenpluaren irudia.

Kontserbazio egoera ona.

Barnealdeko mantentze eta kontserbazio lanak, harriaren garbiketa lanak eta eraikuntzaren kanpoaldean hondatuta dauden elementuen errestituzioa baita ere.

Gaur egungo areto parrokiak gehitu dira Plan Orokorraren gestio eten esparruaren barruan, AOD-01 OKINZURI bere eraistea egiteko, ahalbidetuz elizpearen kontserbazioa beheko oinplanoan eta gehitze txiki bat balio dena euste bezala erlijio erabilpenari, bitartean, gainontzeko lurzorua izango da oinezkoentzat espazio librea.

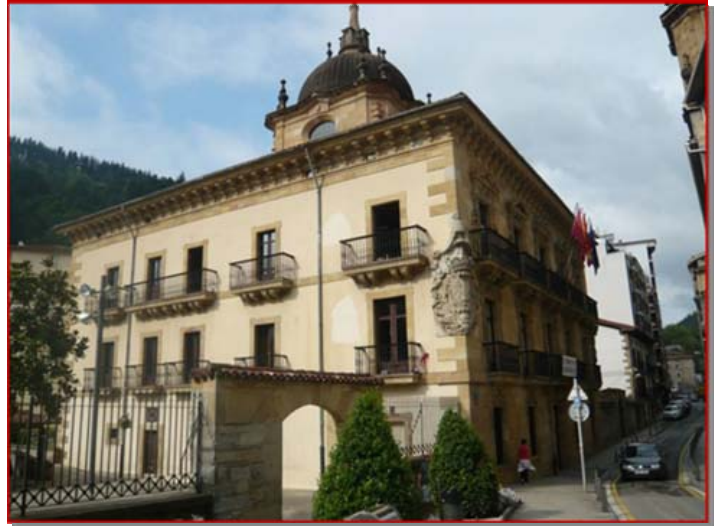
## MARKES VALDESPINAREN JAUREGIA

Eraikin ikaragarria, eraiki zen XVIII. mendearen lehenengo herenean, sutan geratu zen 6 urteko gudan Rodil, bere jabea izateagatik- Valdespina Markesa- pertsonai karlista. Urte batzuk geroago berriztu zuen bere semeak.

Lan monumentala da, churrigueresco estiloan eraikia. Etxe-dorre deribatuen jauregi tipikoaren eredua da; lau fatxada ditu. Nagusia gogorra eta ikaragarria da, harlanduzko harri artsenikoan eraikia bere osotasunean, oso dotorea. Ate nagusia, behe solairuko leihoak, hamar balkoi bananduta bi pisuetan eta bere erlaitza, dekoratuta daude Churrigera estiloan baina moderazioarekin eta dotoreziarekin. Fatxada nagusiaren ertzetan eta droselaren azpian, agertzen dira bi ezkutu tallatuak bere fundatzailearen artzapezpiku armekin.

Gainontzeko fatxadak, hormarri zarpiatuetan harlanduzko iskinekin, atzekoa nabarmentzen da, aireko pantaila ikaragarria zulatuta hiru bao zabalengatik eguerdiko argia jasotzeko, hiru erregistroak logiatan daude diseinatuta formula desberdinetan. Behekoa hiru bao ditu; axiala baxuena da, irtenbide zuzenarekin ibaira. Bigarrena, galeria handia da, erdi puntuko bost baoekin dadoen gainean burdin karelekin. Hirugarrena palladino soluzio polit bat da, erdi puntuen konbinaketa (lerrokatuta beheko erregistro marraketekin) leihoburu estuekin.

Hutsune nuklearrak bat egiten du eskailerarekin, benetan dotore, guztia harriz era zorrotzean landua eta prest ikusgarri ez dagoen inolako eusterekin. Hutsunea estalita dago harlanduzko harrobiekin, non zabaltzen dira arku zuzen batzuk eta hortik argizatzen dira jauregiaren barnealdeko estantziak.

Eraikuntza duela gutxi berriztu da egokitze gaur egungo Udaletxeko erabilerara, beraz, bakarrik mantentze lan errazak behar ditu.

Eraikuntzaren irisgarritasun arazoak konpondu beharko dira, aztertuz igogailu baten prestakuntza, gutxitzen osotasunaren ondare eta arkitektura baloreen afekzioak.

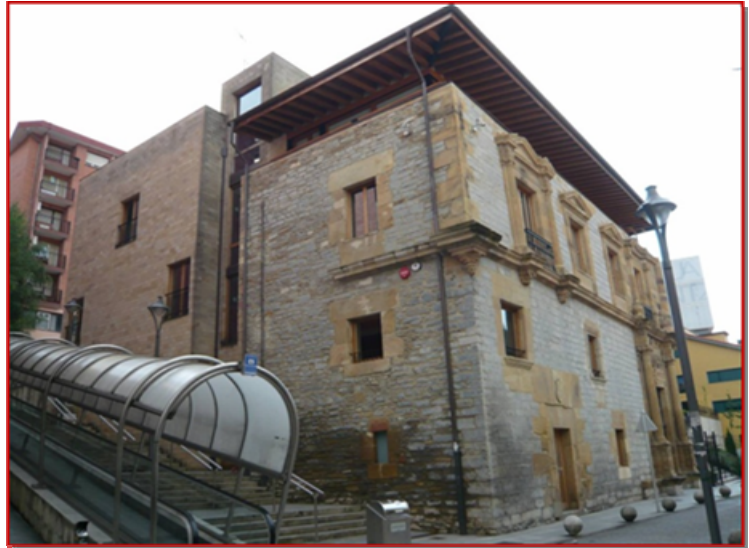
**JAUREGI LOBIANO****IDENTIFIKAZIOA**

XVI eta XVII mendeetako Bizkaiko arkitektura zibilaren adierazgarri maximoa, nahiz eta bere jatorria lehenagokoa izan, oinarrituta beste eraikuntza apalgo batean eta erdi-arokoa, kokatuko zena udalerriaren goiko irteeran. Baditu erreferentzia oso kultuak italiar errenazimendu manierista arkitekturan, horien artean nabarmentzen da bao zuzenen lanketa

Fatxada errenazentista bi zutabeko portale batekin atearen bi aldeetan fuste ildaskatuarekin eta eutsita harroin indartsuetan. Atearen gainean agertzen da arma ezkutua bi lehoiekin ertzeetan eta azpian gerrari bat jantzita XVI. mendeko usadio zaharren moduan.

Ekialdeko fatxada oso interesgarria da baita ere, bere bigarren solairuaren estiloa nahiko antzekoa da nagusiarekin konparatuz, arkuekin.

Eraikuntza berriztu da, bere hasierako egitura aldatuta dago gehitze desberdinen ondorioz, horregatik, gainontzeko fatxaden itxura ez dator bat aipatutakoekin.

Eraikuntza duela gutxi berriztu da egokitzeko gaur egungo erabilpenera, Kultur Etxea, beraz, mantentze lan errazak behar ditu.

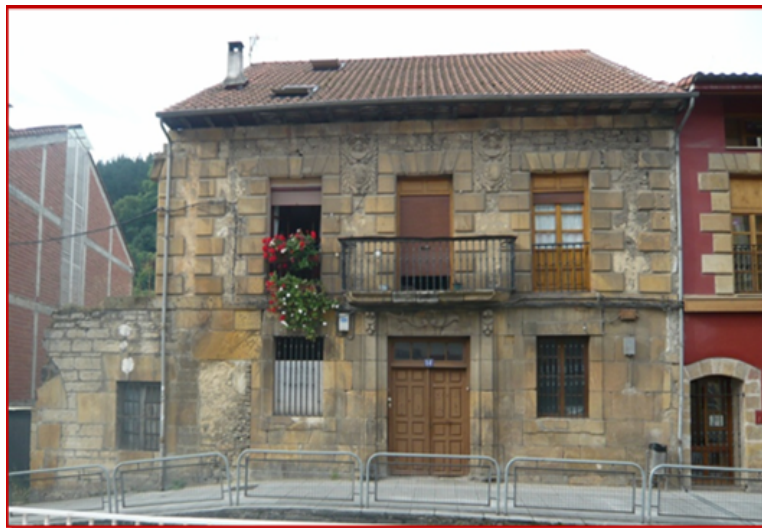
Eraikuntza hau kokatuta dago Izelaieta kalean, eraikuntza honek izan ditu aldakuntza nahiko denboran zehar, bestelako kalitate eta baloreekin.

Jatorrizko eraikuntzatik, XVI. mendean datatuta, bakarrik kontserbatzen da aipatutako Izelaieta kalea 14 bis. zenbakiko beheko solairua, Dorrearen antzeko ezaugarriekin, bere bigarren solairuan "papo de paloma espoloi" interesgarri batekin, gainontzeko eraikuntza originala da. Zenbaki honen eraikuntza hondakinetan dago gaur egun, bakarrik geratzen da zutik fatxada originalaren zati bat.

Zarra Jauregiaren gorputz nagusiak (Izelaieta 14zk), XVIII. mendean eraikia, euskal barroko beranduaren ezaugarri tipologia aurkezten du. Fatxadaren konposizioa hiru ardatzekoa da hutsune azpadura kuxindurarekin lehenengo solairuan eta beheko solairua harlanduarekin. Estalkia, duela gutxi berriztua, bi isurkikoa da, teila arabiarrekota eta teilatu-hegala egurrezkoa.

Kontserbazio egoera ona. (Izelaieta Kalea 14zk)

Kontserbazio egoera txarra. (Izelaieta Kalea 14bis zk)

Proposamen hau eraikin nagusiak baino ez du onartzen ( Izelaieta 14zk), XVI. mendeko beheko solairuaren gehieneko zatia galdu delako ( Izelaieta 14bis zk), zoritxarreko esku-hartze baten ondorioz, bigarren solairuko ezproia “*en papo de paloma*” ere suntsitu egin zen. Eraikuntza hau berreraiki behar denez, Historiko-artistiko erikuntza bezala hartzen da. Baimendutako interbentzioa C Kategoriako Zaharberitze Kontserbadorea da, Ez du inolako eragozpenik sortuko gainerako Zarra Jauregia berreraikitze (Izelaieta Kalearen 14bis zk).

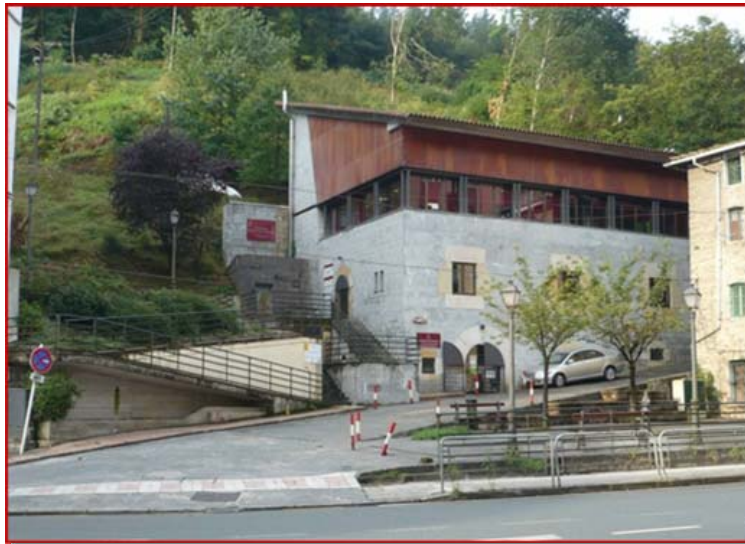
**DORRE ETXEA****IDENTIFIKAZIOA**

Ermua hiribilduaren eraikuntzarik zaharrena da, XVI. mendeko lehenengo erdialdekoa. Bere interesa batez ere historikoa eta tipologikoa da. Landa izaerako eraikin indartsua da erdi aroko trazekin eta aldapa indartsu baten kontra eraikia.

Bere fatxada harlanez zakarki landua dago eta gainontzekoa harlangaitzez. Bere gainean beteta eta egurrezko bilbadura teilatupe bat agertzen da eta honen gainean eusten da bi isurkiko teila estalkia.

Eraikuntza eta fatxaden kontsolidazioa orokorra egin zen, barrualdeko birbanaketarekin egokitzeko gaur egungo erabilerara. Halaber, berteilaketa egin zen estalki egituraren kontsolidazioa aldatu gabe bere eraikuntza tipologia. Gainera, erregularizatu ziren teilatupe oinplanoaren hutsuneak.

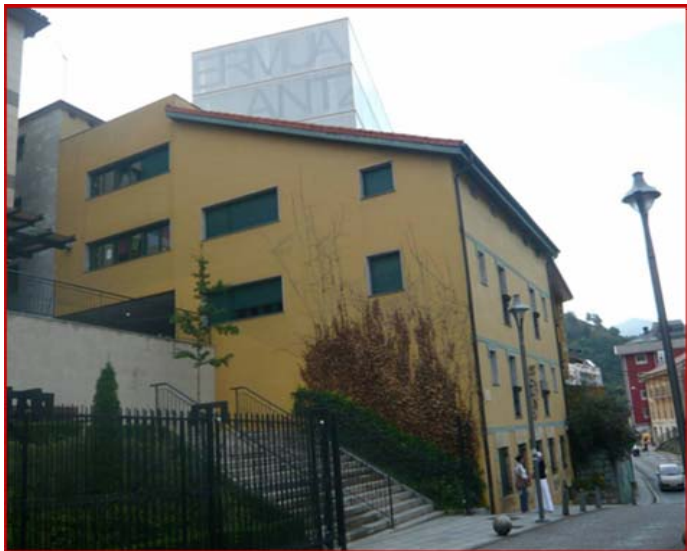
**Kokapena** Goienkale kalea, 2

Hiru solairuko eraikuntza, kokatuta Goienkale kalean, Ermuako liburutegiaren ondoan. Liburutegiak sarbidean eragiten duen desnibelean eusten da. Harrizko eraikuntza bat da fatxada zuriz entokatuta eta bere barnealdeko egitura karga-horma eta egurrezko zutabe forjatuekin. Estalkia bi isurkiko teila arabiar zeramikoa da eta teilatu-hegala egurrezkoa.

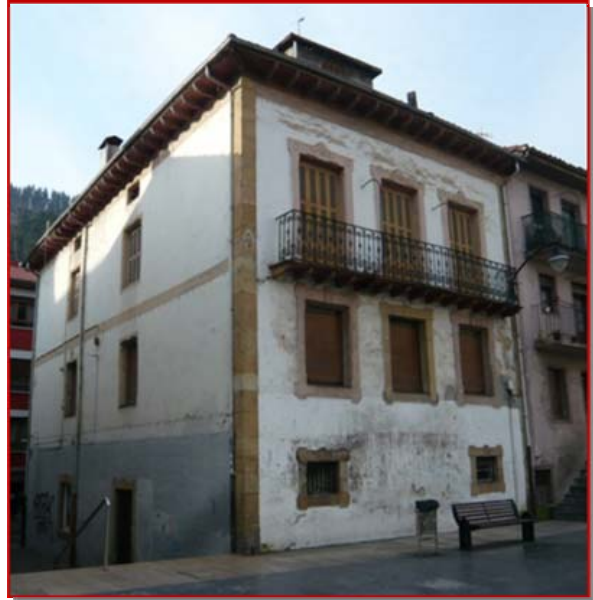
**Kokapena** Erdikokale kalea, 5

Gaur egun etxebizitza eraikuntza da, hiru solairukoa, kokatuta dago Erdikokale kalea eta Kardinall Orbe enparantzaren artean, betetzen desnibel bat plazara ematen duen fatxadan.

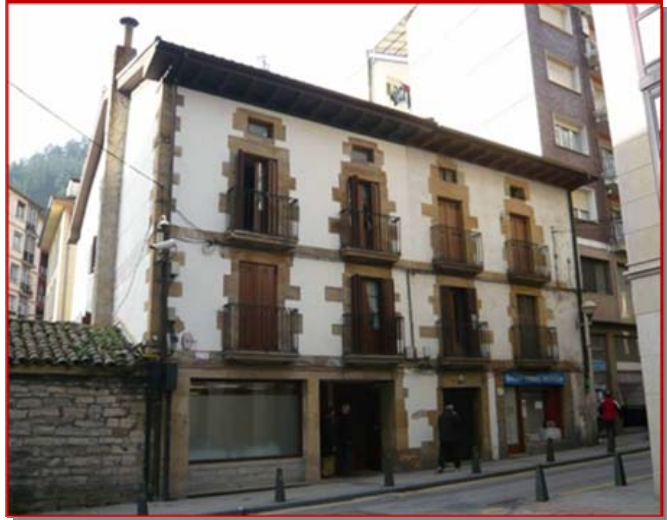
**Kokapena** Markes Valdespinaren kalea, 3 eta 5

Hiru solairuko etxebizitza eraikuntza, kokatuta Markes Valdespinaren kalean. Harrizko eraikuntza bat da fatxada zuriz entokatuta. Estalkia teila arabiar zeramikoa da eta teilatu-hegala egurrezkoa. Egitura karga-horma eta egurrezko forjatuarekin eginda dago. Fatxada nagusiko hutsune guztiak balkonatuak dira eta harlanduz nabarmenduta.

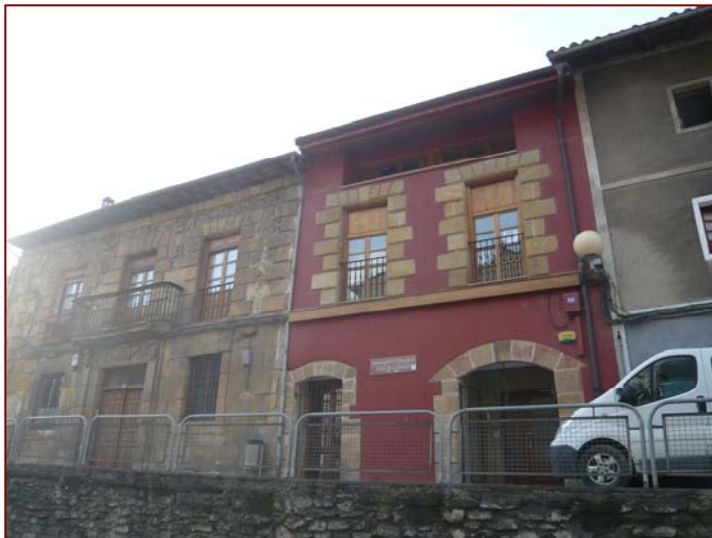
**Kokapena** Izelaieta kalea, 12

Eraikuntza honen partzela Zarra Jauregiaren zati bat hartzen zuen, hala ere XVI.mendeko jatorrizko eraikuntza galdu izan du. Fatxada bi ardatzez konposatuta dago, harri hutsunekin eta beste guztia entokatuta dago. Estalkia, aldatu berria bi uretara da, teila makurrekoa eta teilatu hegala zurezkoa.

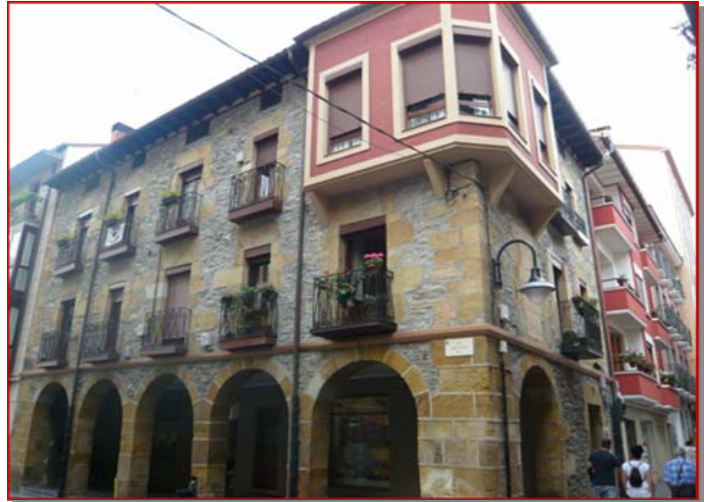
**Kokapena** Santiago enparantza, 1

Hiru solairuko etxebizitza eraikuntza, kokatuta Santiago elizaren aurrean. Hiru altuera ditu eta beheko solairua ataripe arku erdizirkularrekin. Harlangaitz eraikuntza da izkina eta harlanduzko hutsune ertzeekin. Estalkia bi isurkiko teila arabiar zeramikoa da eta teilatu-hegala egurrezkoa.

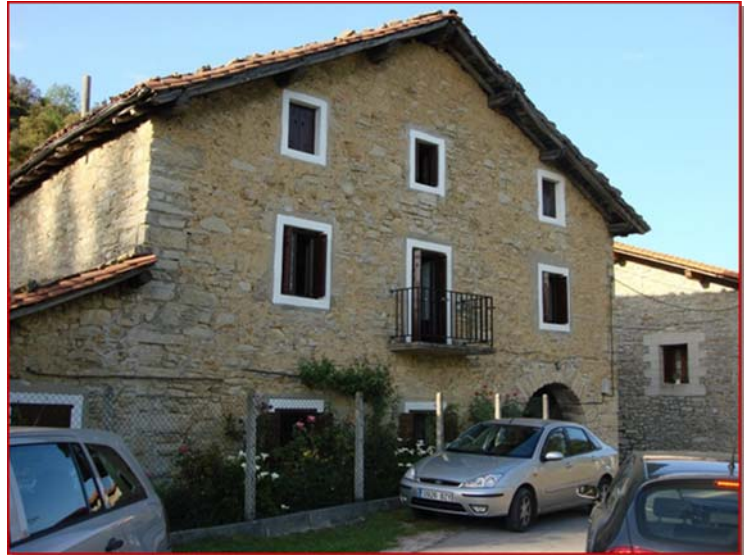
**Kokapena** Santa Ana kalea 1, 014

Landa izaerako baserria da, kokatuta Lixibaeta gailurrean. Gorputz desberdinak ditu eta osotasun bat sortzen dute. Eraikuntza nagusia eginda dago zakarki landuta harlanduzko eta harlangaitza bi isurkiko estalkia teila arabiar zeramikoa eta teilatu-hegal egurrezkoarekin. Hiru solairu ditu, arku sarrera batekin. Ez da ohiko Bizkaiko baserri eredua, ataripe lateralizatuarekin eta babestuta harri zabal arku erdizirkular batekin.

Ondoko eraikuntzak bi solairu ditu bi isurkiko estalkiarekin. Harlangaitzezko eraikuntza hau eraikuntza nagusia eta gero egin zen.

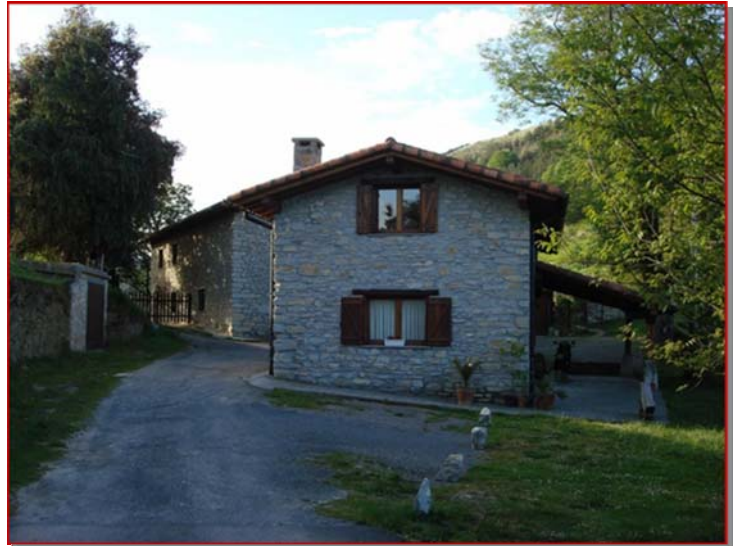
**Kokapena** Santa Ana kalea 1, 017B

Lixibaeta gailurrean kokatuta dagoen baserri hau bi atalez osatuta dago. Biak eraikuntza garaikidekoak dira, landa izaerakoak, harlangaitz hormekin eta estalkia bi isurkinekin, teila arabiar zeramikoarekin eta egurrezko teilatu-hegalarekin. Bi solairuetan banatzen da.

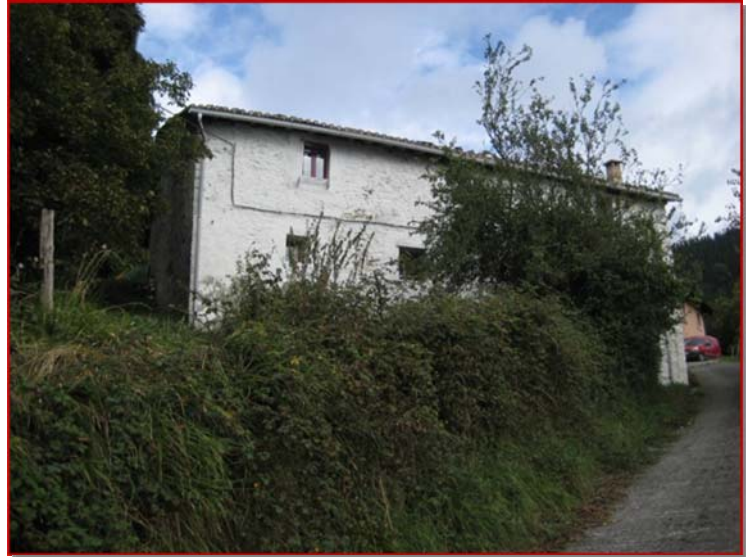
**Kokapena** Urko bidea, 002

Baserri hau kokatuta dago Urko mendiaren magalean eta datatuta dago 1940an. Bi solairuetan eraikia, eraikuntza sendoa da, landa izaerakoa eta eraikia aldapa gogorra daukan magal baten kontra. Zakarki eginda dagoen harlanduzko fatxada dauka eta bi isurkineko estalkia. Bere errehabilitazioan fatxadari emokadura zuri bat eman zitzaion eta atzealdeko fatxadari gehitu zitzaion gehitze batzuk.

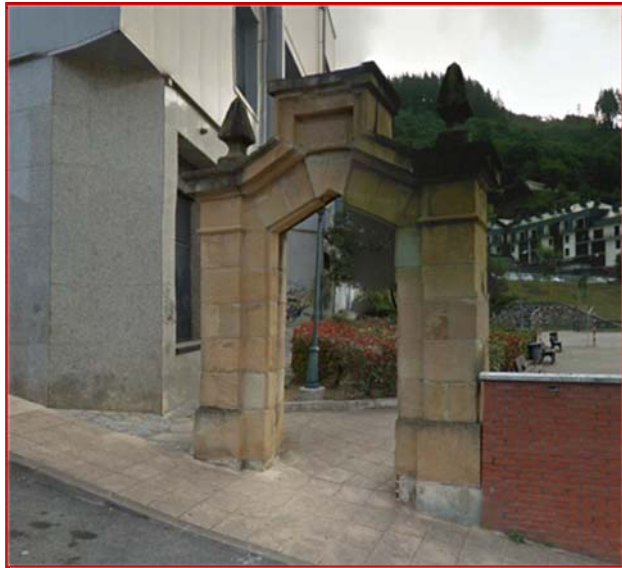
**Kokapena** Iparragirre kalea

Estilo neoklasikoa eta harlanduzkoa, apaingarri arku eta frontoi mailakatu baten forma egiten du, klabean agertuz 1893ko data. Gaur egun ikusi ahal da parke publiko baten sarbide bezala.

Fatxada akaberen garbitasun-erreforma behar du.

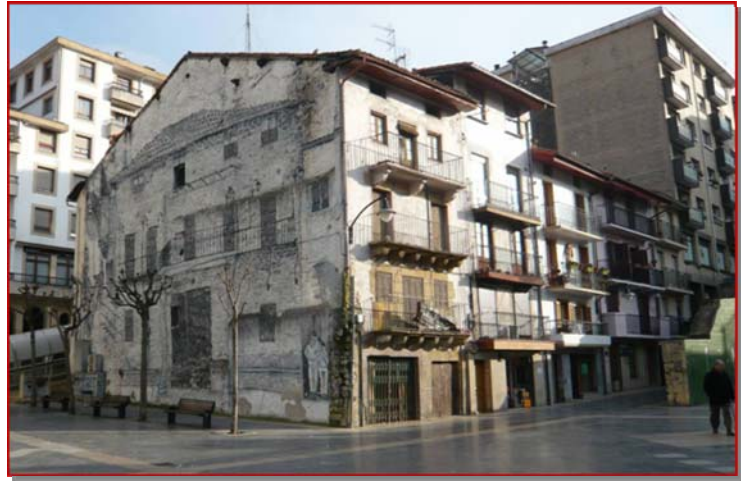
Bost etxebizitza eraikuntzen multzoa espazio publiko baten inguruan frontoi batekin. Eraikin guztiak eraikituta daude bi isurkiko estalkiarekin, teila arabiar zeramikoarekin eta egurrezko teilatu-hegalarekin. Harizko eraikuntzak dira eta fatxada emokadura zuriz. Bloke guztiek lau altuera dituzte, 5. zenb. izan ezik bat gehiago daukala.

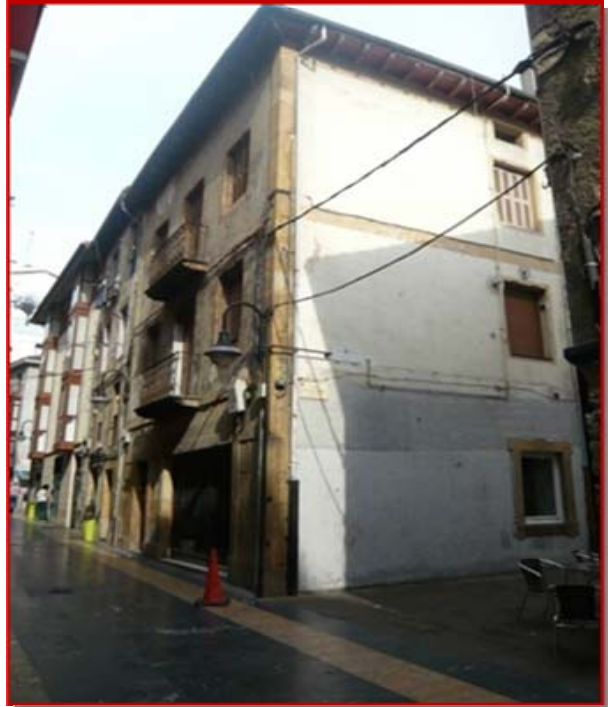
9, 13 eta 19 zenb. blokeek kontserbazio eta apaingarri interbentzio bat behar dute.

3 eta 11 zenb. blokeek egitura sendotze lan batzuk behar dituzte, berteilaketa edo estalkiaren sendotzea, fatxadaren iragazgaiztea edo barrualdeko erreforma.

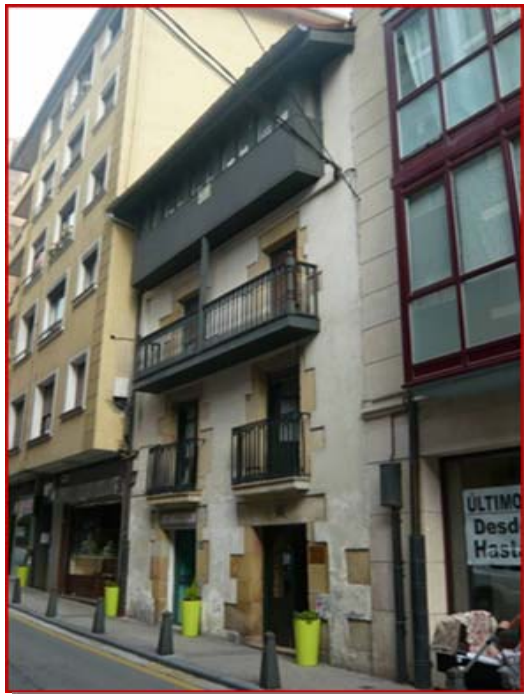
## MARKES VALDESPINA 6

Lau solairuko etxebizitza blokea, harrizko eraikuntza, fatxada emokadura zuriz eta nabarmenduz harlanduzko izkinak. Bere egitura fabrika horma eta egurrez eginda dago eta bere estalkia teila arabiar zeramikakoa da eta teilatu-hegala egurrezkoa.

Duela gutxi berrizpen bat izan du eta gehitze metalikoak izan ditu eta fatxada garbitu da.

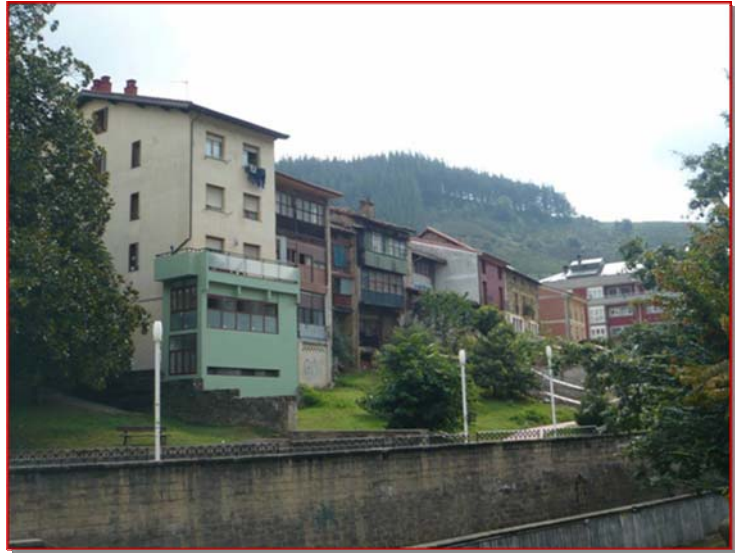
**Kokapena** Izelaieta kalea

Izelaietan kokatuta dagoen etxebizitza eraikuntzen multzoa, atzeko bistak kanalizatuta dagoen Ego ibai eta Markes Valdespina parkera. Harrizko eraikuntzak, fatxadak zuriz margotuta eta beheko solairua markatuta, salbatzen desoreka Goienkale kalearen elkartu arte. Bloke guztiek estalkia bi isurketan daukate, teila arabiar zeramikarekin.

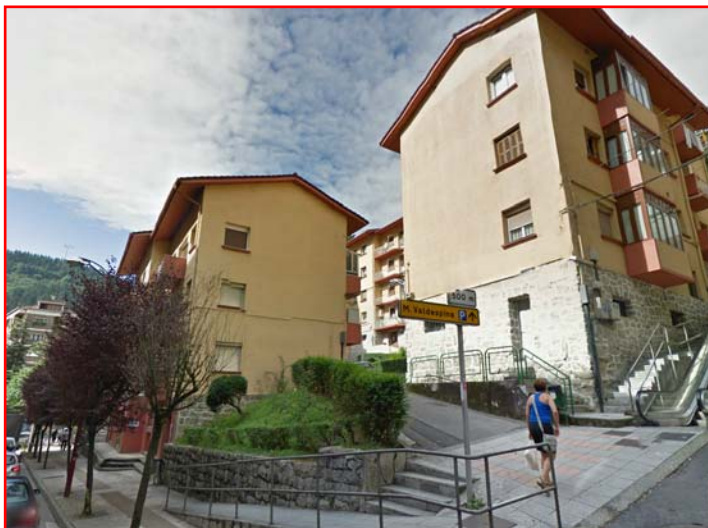
**Kokapena** Santiago Etxetaldea

Plazatxo bat osatuz kokatutako etxebizitza eraikin multzoa eta Zubiaurre 31 kalean kokatutako eraikinarekin batera. Harrizko eraikinak dira, bere fatxadak margotuak dituztenak, eta behe-solairua ezberdinduta, zeinak Zerukoa gunearekin dagoen artea igotzen du. Eraikin guztiek bi isurkiko estalkiak dituzte, keramikazko teila arabiarrarekin.

Eraikinak mantentze lan errazak behar dituzte, geruza bakarreko pinturan zenbait hezetasun orban aurkezten baituzte, hala nola beste patologik txiki batzuk, konpontzea egokia izango litzatekeelarik.

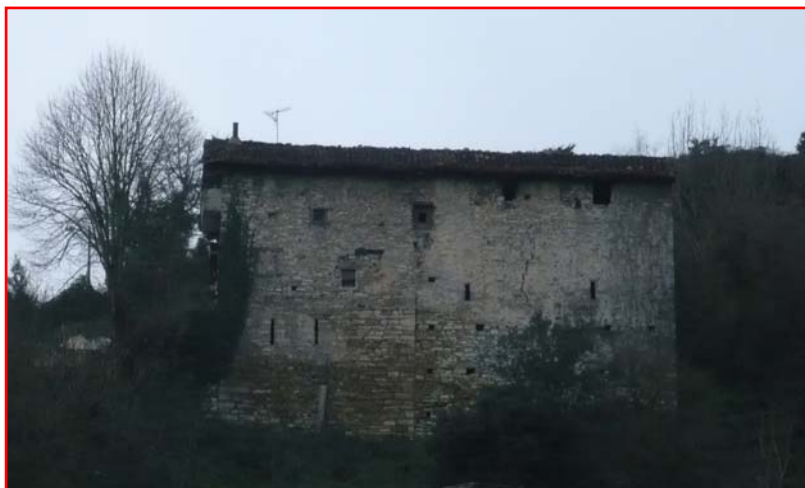
Izpilla-Espilla bezala ezaguna den inguruan, Euskotreneko Bilbao-Donostia trenbidearen ondoan, kokatutako landatar kutsuko baserri bat da. Arkeologi-ondarearen babesa duen eraikin bat da, Arkeologi Presuntzio Gune bat izateagatik (Eraikinaren horma barruko gunea).

A-02 San Lorenzo eremuaren barruan dago, zeinak baserriaren egungo bolumetria mantentzea aurreikusten du, egungo eraikigarritasuna ehuneko bostean (%5) igotzen duen gehienezko sestra gainera eraikigarritasuna esleitu daitekeelarik.

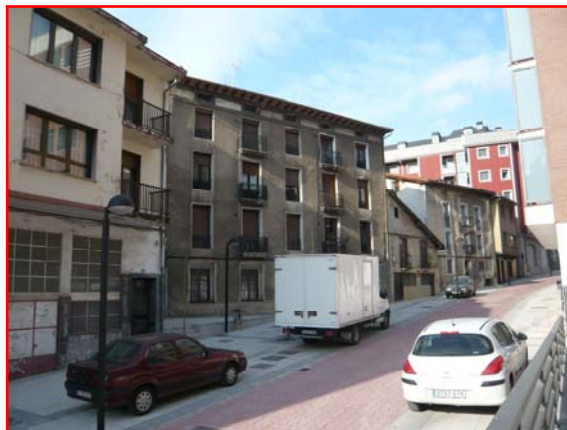
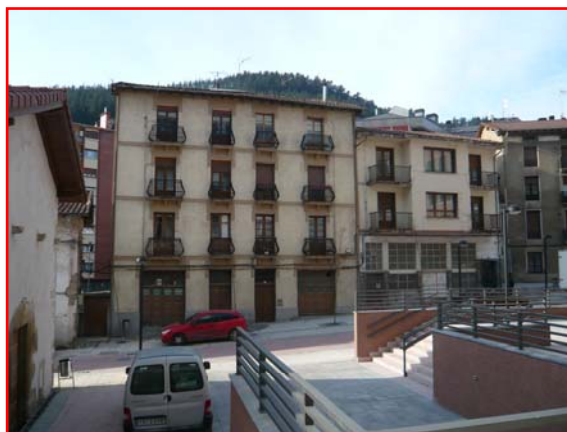
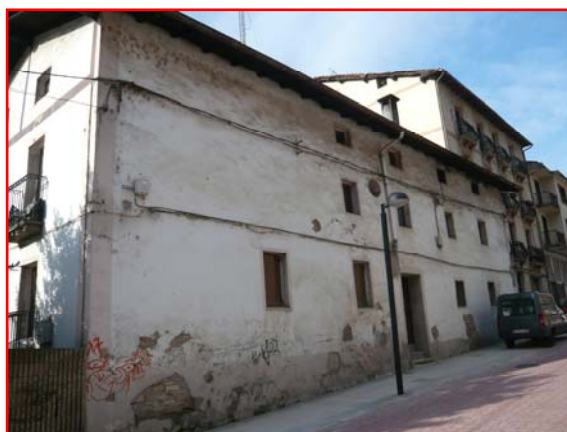
Orokorrean eraikinek, teilatua berriztatzeko lanak edo dagoena finkatzea, fatxadaren iragazgaizpena eta tratamendua, eta barruko eraberritzea egitea behar dituzte.

Gomendio modura, fatxada multzoaren paisai-azterlan bat egitea egokia litzatekeela azpimarratzen da, zeinak multzoaren paisai eta arkitektura balioak indartu ditzakeen birgaitzea edo esku-hartzea ahalbideratuko du.

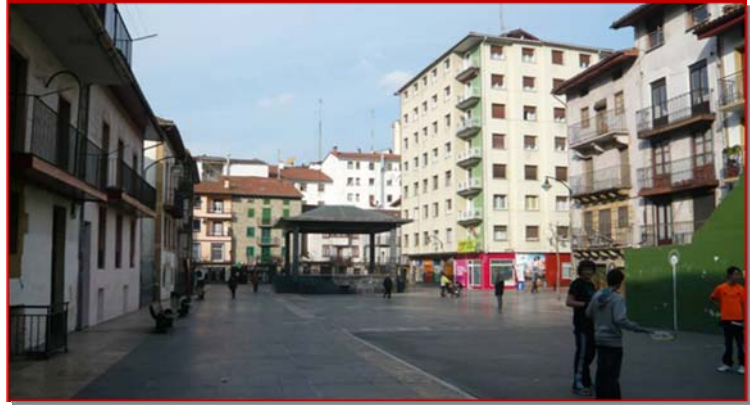
**KARDINAL ORBE ENPARANTZA****IDENTIFIKAZIOA****Elementua** Kardinal Orbe enparantza**Elementu mota** Espazio publikoa**Ondare mota** Babes bereziko espazioa**Kronologia** -----**Gestio esparrua** Ez**Kokapena** Kardinal Orbe enparantza

Ermua Alde Zaharreko espazio publiko zentrala, frontoi eta kiosko batekin, osatzen dute Ermuako zentro soziala eta bizitza ematen diote. Duela gutxi berriztatuko bi koloretako harrizko zola. Koloreek balio dute mugatzeko eta oinezkoari gidatzeko espazio publikotik. 1 860 m<sup>2</sup>ko gainazala dauka.

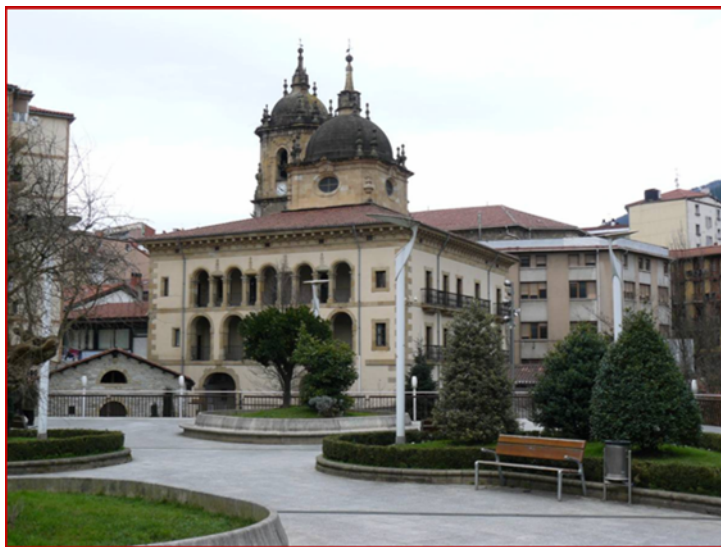
Duela gutxi berriztutako parkea, 6 600 m<sup>2</sup>koa, zabaldu zen Ergo ibaiaren beste aldean, okupatuz Izelaieta kalearen atzeko partea. Gainera, egin ziren parkearen antolamendu lanak, ibai berreskurapena eta bi parteen arteko komunikazioaren ebazpena. Berdin exekutatu dira altzari eta lorategiz horniketa proiektuak.

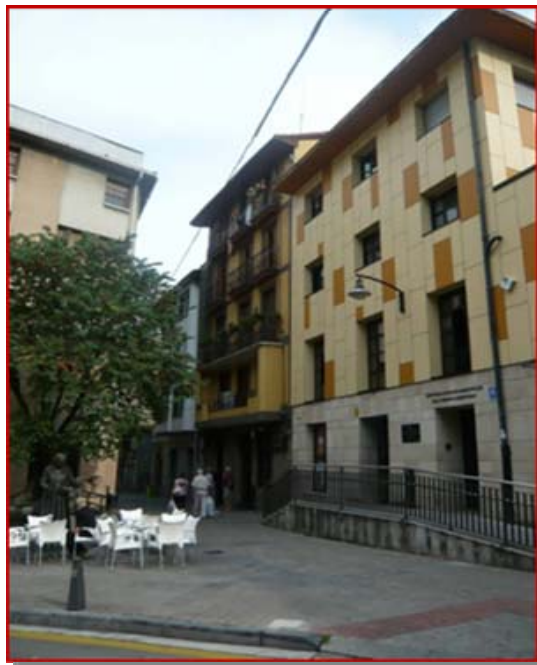
Interesezko ibilbidea Zubiaurre kaletik Markes Valdespina kaleraino. Oinezko lehentasun kalea, estua eta etxebizitza eraikinekin alde bietan. Markes Valdespina kalearekin lotzen denean sortzen da enparantza txiki bat, gaur egungo Santiago Elizako areto parrokiaren ondoan, bi kale elkarturik izelaieta kalean.

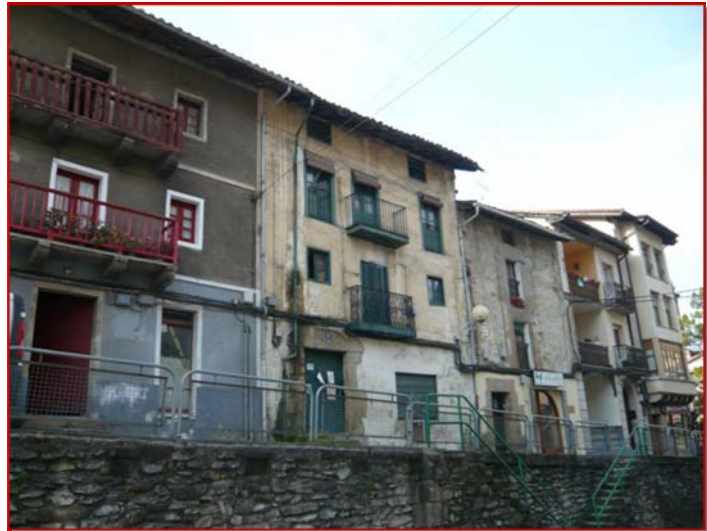
Oinezkoen kalea errepidearen gainean igota. Igoera egiten da harlangaitz harrizko hormekin. Desnibelaren babesa egiten da hesi metalikoekin. Lurzorua harrizkoa da baldosekin.

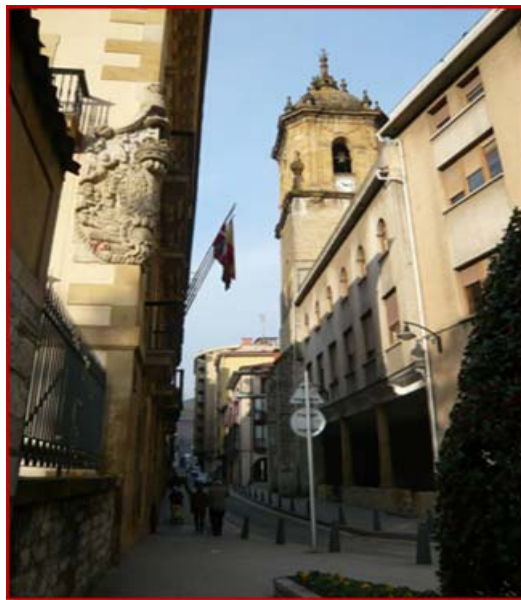
Kale nahiko estua da eta monumentu historiko-artistiko garrantzitsuak eta bere ingurumen interesagatik babestuta dauden eraikuntza daude. Ermuaren Alde Zaharreko erdialdean kokatuta dago.

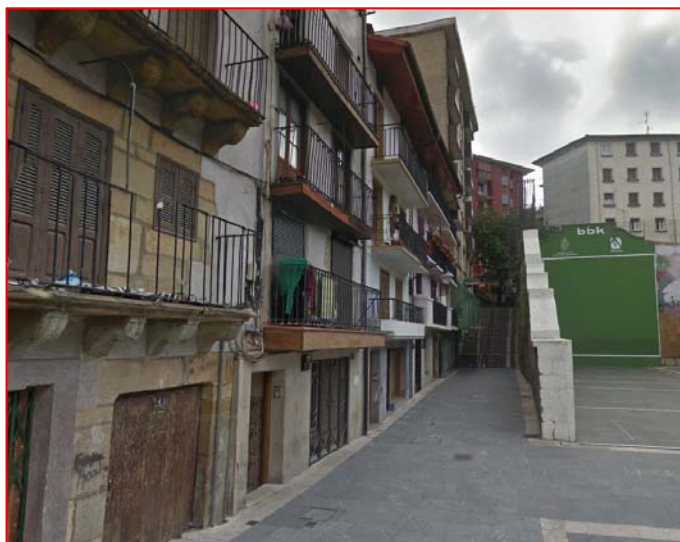
Ibilbide hau pasatzen da Kardinal Orbe enparantzatik. Ibilbidearen zoladura bi koloretako harrikoa da, oinezkoiei gidatzeko.

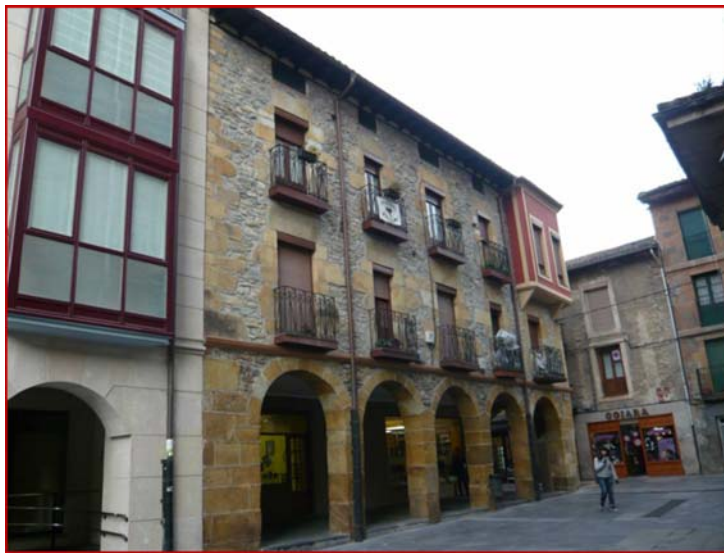
**SANTIAGO ENPARANTZA****IDENTIFIKAZIOA****Elementua** Santiago Enparantza**Elementu mota** Ibilbidea**Ondare mota** Lehentasunezko interes  
ibilbidea**Kronologia** -----**Gestio esparrua** Ez**Kokapena** Santiago Enparantza**DESKRIBAPENA**

Oinezkoentzako kalea da konektatuz Erdikokale kalea Markes Valdespinarekin. Kalearen albo batean etxebizitzak daude, horietariko bat erdi-aroko izaerarekin eta babestuta bere ingurumen interesagatik eta kalearen beste aldean Santiago Eliza dago, babestuta dagoena kontsideratzen delako monumentu historiko-artistikoa.

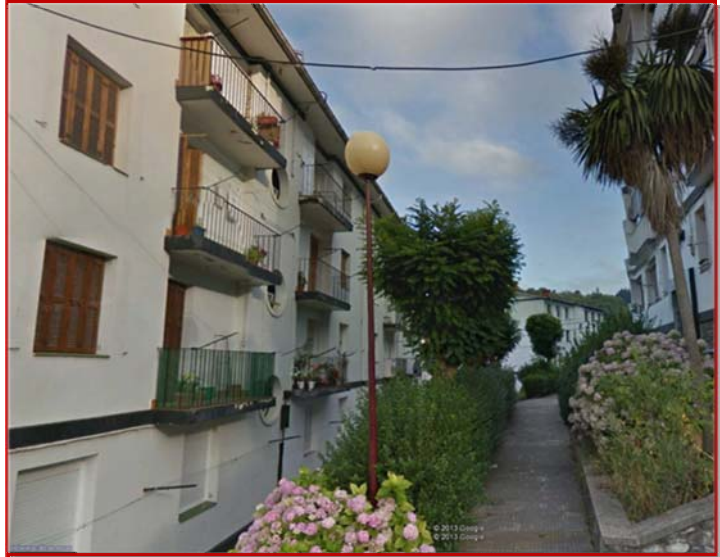
**Kokapena** Santa Ana kalea, 2 eta 3

Oinezkoentzako esparru bat da eta ondoan baditu zonalde berdeak etxebizitza blokeen artean. Izaera pribatuagoa dauka dagoelako Santa Ana auzoaren barruan eta zerbitzu ematen dio auzune horri, baina kontsideratzen da erakargarritasuna daukala espazio publiko bezala.
